**ELENCO, MAPPA E SCHEDE DEL CENSIMENTO DI SORGENTI,
FONTI E ABBEVERATOI DELLA MEDIA VALLE DELL'ATERNO
2014**

"MOSAICI D'ABRUZZO" PROGETTO PILOTA SUL PAESAGGIO RURALE"
GAL Gran Sasso Velino - Programma di Sviluppo rurale

**CENSIMENTO E CARATTERIZZAZIONE
DI SORGENTI, FONTI E ABBEVERatoi
NELLA MEDIA VALLE DEL FIUME ATERNO
MAPPA DEI SITI CENSITI**

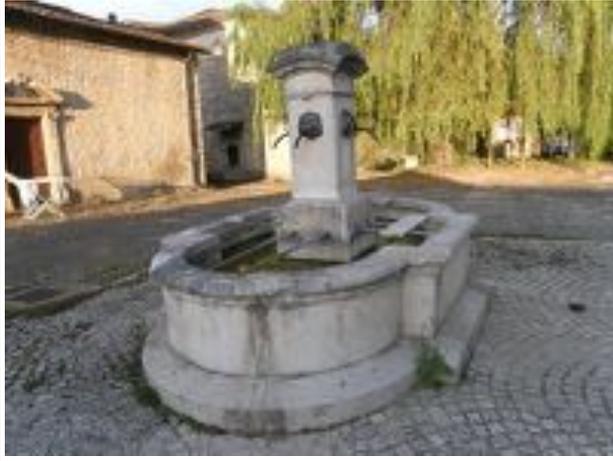
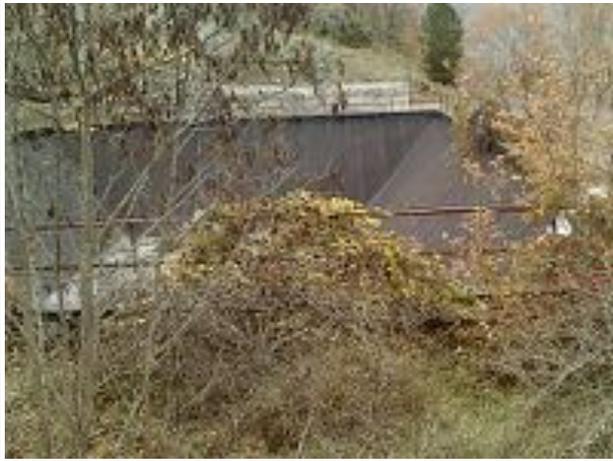
GENERALITA'		
n.	1	
comune	FAGNANO ALTO	
località	Fraz. CAMPANA	Centro storico
nome	Fontana	
Altro nome		
tipologia	Fontana	
accessibilità	Si, nella piazza principale dell'abitato	
Date rilievi	29/06/14	25/07/14

DESCRIZIONE ATTUALE
La fontana è nella piazza principale della frazione. Ha un ceppo di sezione quadrata al centro, con quattro cannelle in metallo che mandano l'acqua nella vasca sottostante di base quadrata. Al di sotto di ogni cannella è presente la coppia di ferri che venivano usati per appoggiare le conche.

IPOTESI DI INTERVENTO
Manutenzione: allo stato attuale, non appaiono necessari interventi se non quello di garantire costantemente la disponibilità d'acqua
Fruizione e didattica: apporre un cartello su temi storici, culturali e ambientali riferiti al luogo e all'uso della fonte

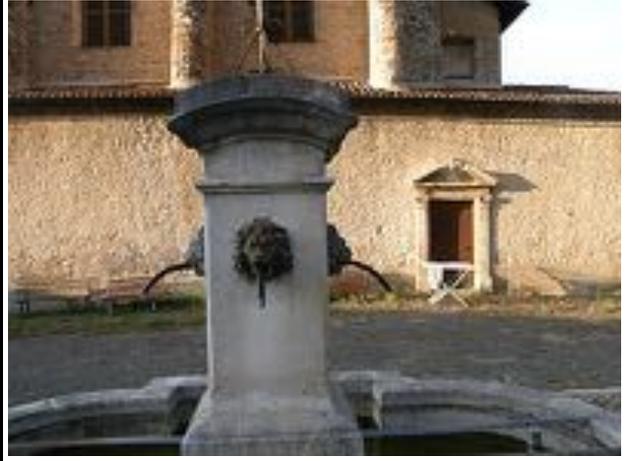
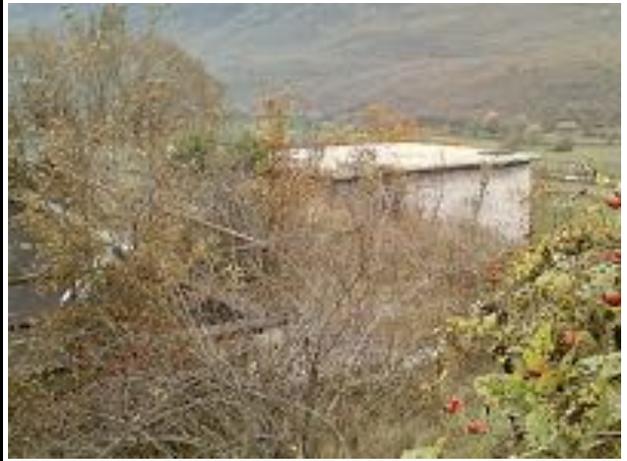
ACQUA	
presenza di acqua	SI nella prima visita
regime idrico presunto	stagionale
portata misurata	1) 0,15 l/m 2) assenza di acqua

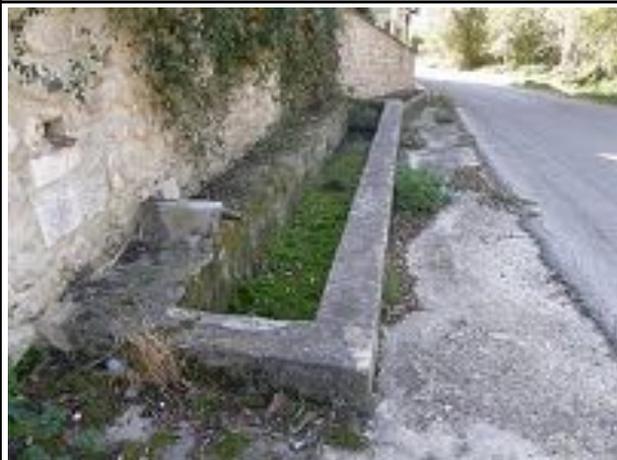
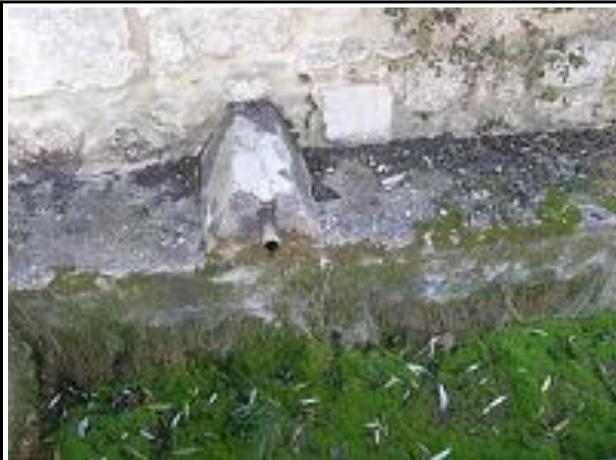
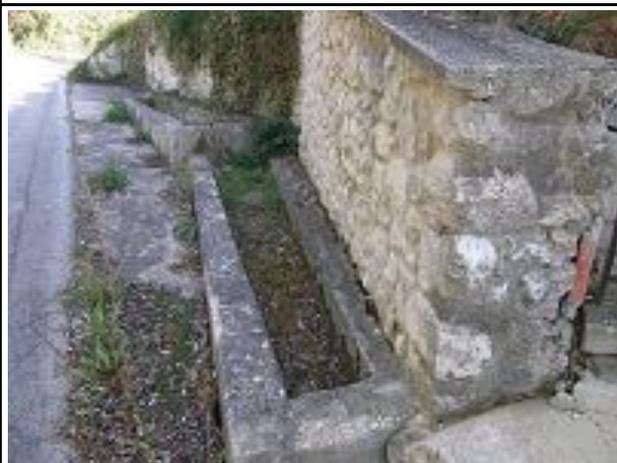
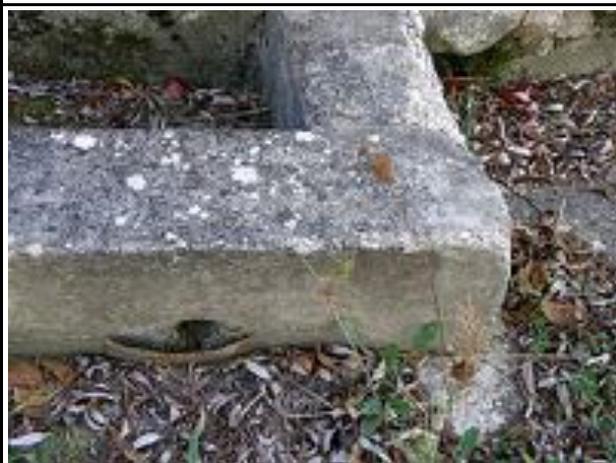
GENERALITA'	
n.	2
comune	FAGNANO ALTO
località	Fraz. Ripa
nome	Fontana di Ripa
Altro nome	
tipologia	Abbeveratoio - fontana
accessibilità	Si, nella strada che dal bivio della S.S. 261 arriva al centro storico di Ripa
data	21/09/14 h 15.13

DESCRIZIONE ATTUALE
Un'unica uscita con due vasche: la prima di circa 10 m la seconda più bassa di circa 7 m, con tubo di uscita sulla strada

IPOTESI DI INTERVENTO
Manutenzione: eventuale ripulitura e ristrutturazione parziale del manufatto. Potenziamento naturalistico: Manufatto poco indicato per l'erpetofauna trovandosi a margine della strada. Si consiglia di migliorare il controllo del deflusso delle acque dalle vasche così da aumentare la quantità e ipotizzare l'impianto di una vegetazione tipica delle acque ferme. Fruizione e didattica: collocazione di segnaletica e cartellonistica su temi storici, culturali e ambientali riferiti al luogo e all'uso della fonte

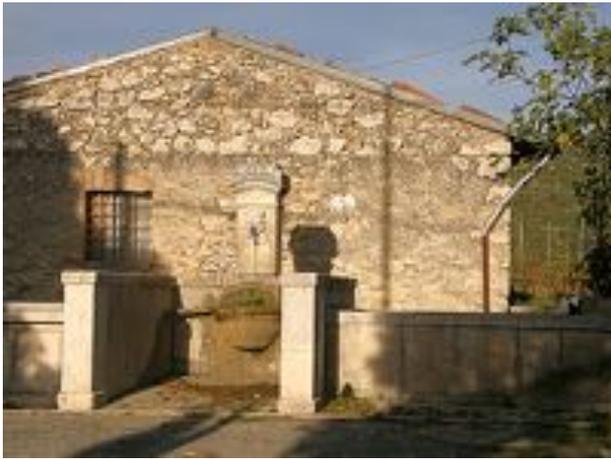
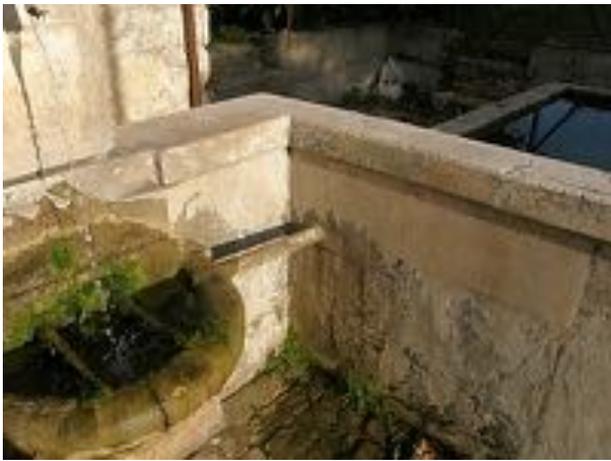
GENERALITA'	
n.	3
comune	FAGNANO ALTO
località	Fraz. Termine
nome	Fontana di Termine
Altro nome	
tipologia	Fontana – lavatoio - abbeveratoio
accessibilità	Si, nel centro storico di Termine, in via della Fonte, poco distante dalla chiesa di San Carlo
Data rilievo	17/09/14 h 16.45

DESCRIZIONE ATTUALE
<p>Fontana costruita ai primi del '900 in ambito urbano. E' costituita da un'unica uscita con cannello in metallo che versa l'acqua in una piccola conca. Questa è collegata con due condotti a due vasche laterali più grandi; l'acqua reflua va quindi a riempire due lunghe vasche laterali: quella di destra assolveva alla funzione di abbeveratoio, quella di sinistra a quella di lavatoio. Quest'ultima a sua volta era divisa in due: la parte esterna per l'insaponatura, quella più vicina al cannello per i risciacqui*. . Nei pressi della fontana storica è presente anche una piccola fontana collegata all'acquedotto.</p> <p>Il punto di presa di questa fonte si trova a ca. 400 m alla località Fonte Vecchia. E' presente in questo sito un cunicolo che viene annualmente pulito da volontari. La struttura per portare l'acqua dalla vecchia fonte alla nuova fontana fu progettata dal geom. Giuseppe Jacobucci, originario di Castello di Fagnano, poi diventato residente a Termine e bisnonno del soggetto interpellato*.</p>

IPOTESI DI INTERVENTO
<p><u>Manutenzione:</u> allo stato attuale, non appaiono necessari interventi</p> <p><u>Fruizione e didattica:</u> apporre un cartello su temi storici, culturali e ambientali riferiti al luogo e all'uso della fonte</p>

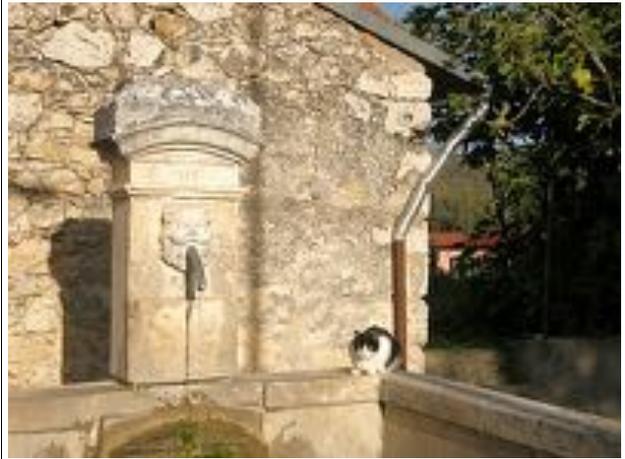
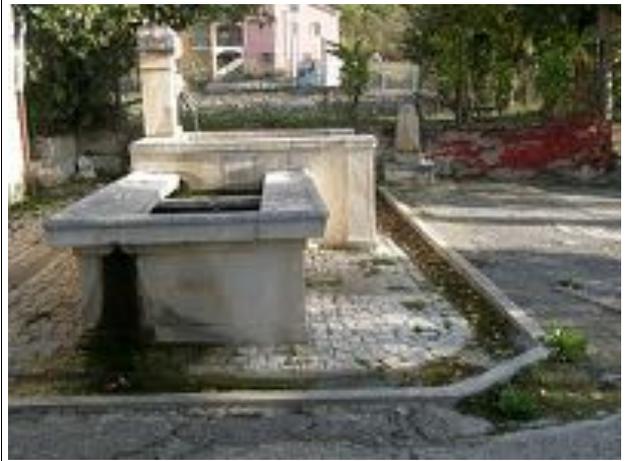
ACQUA	
presenza di acqua	SI
regime idrico presunto	perenne
portata misurata	3,73 l/m

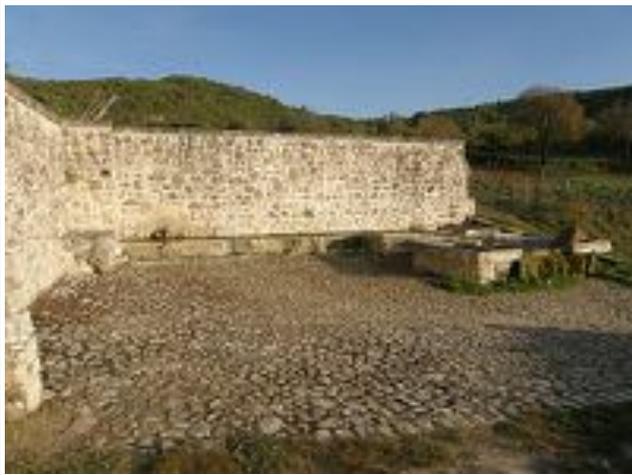
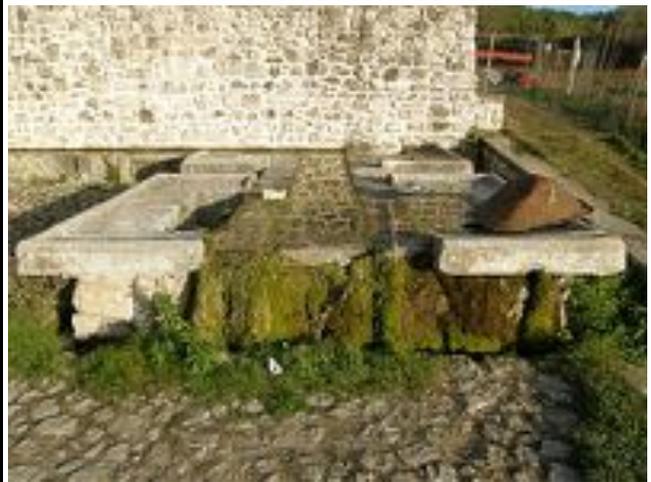
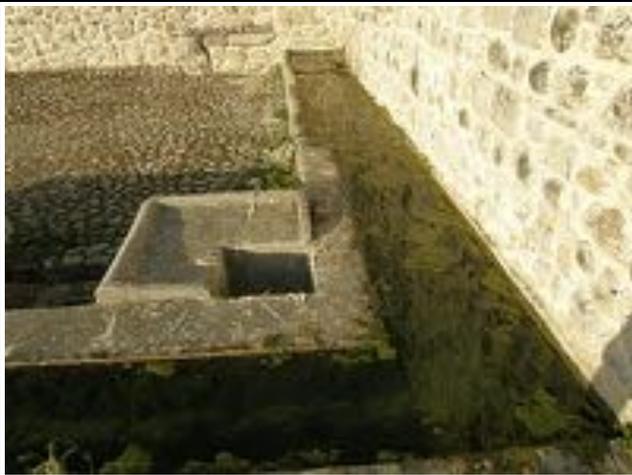
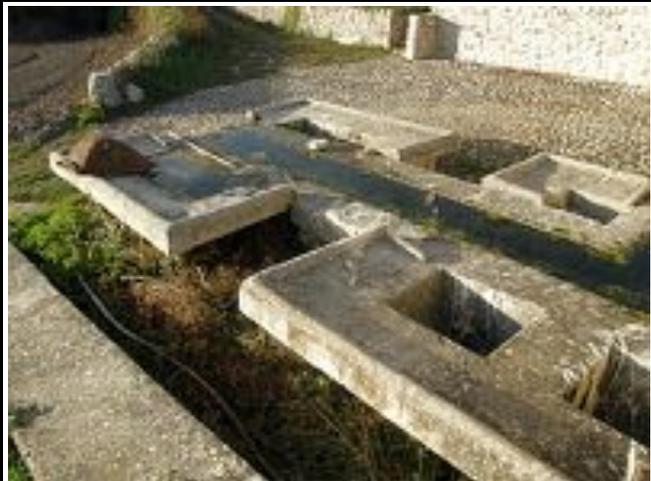
DESCRIZIONE ATTUALE
Sistema di distribuzione idrica tra i più grandi della zona, con un unico cannello in metallo da cui esce l'acqua. Vasca lunga e annessi specifici lavatoi di forma quadrata per lavare i panni, molto caratteristici. L'acqua è correntemente prelevata dagli abitanti per irrigare i numerosi orti circostanti.

IPOTESI DI INTERVENTO
Manutenzione: pulizia periodica delle vasche in quanto ricche di vegetazione acquatica Potenziamento naturalistico: Seguire le indicazioni del paragrafo 4 del presente lavoro Fruizione e didattica: apporre un cartello su temi storici, culturali e ambientali riferiti al luogo e all'uso della fonte

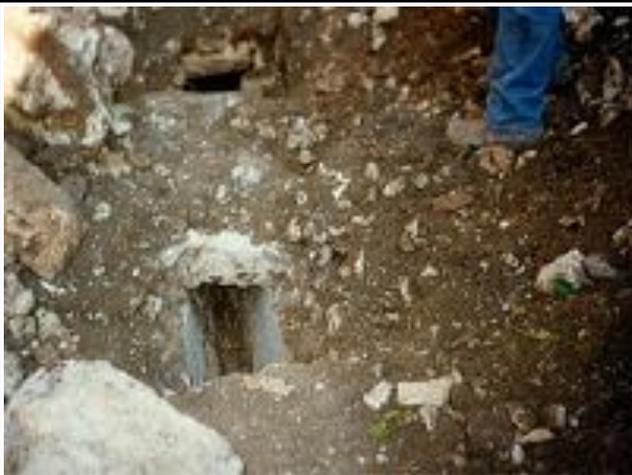
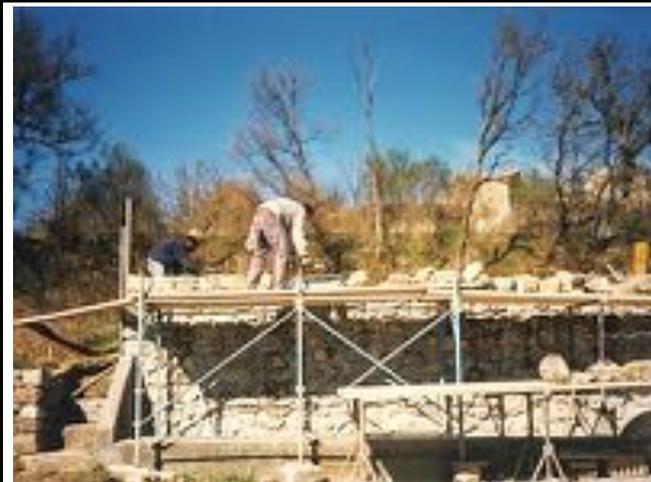
In basso: lavori eseguiti nel 1996-1997 (cortesia ditta GAS autotrasporti - Sulmona)

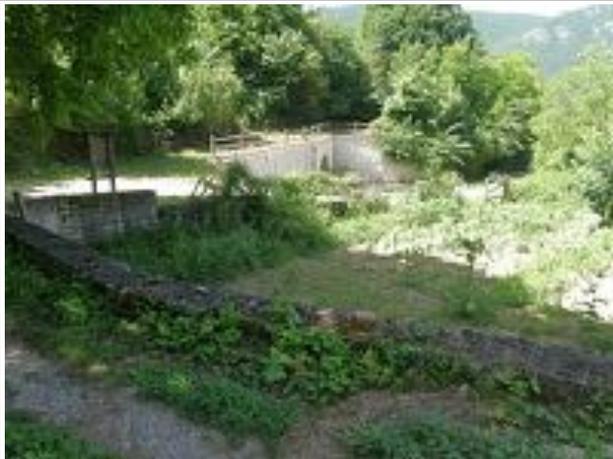
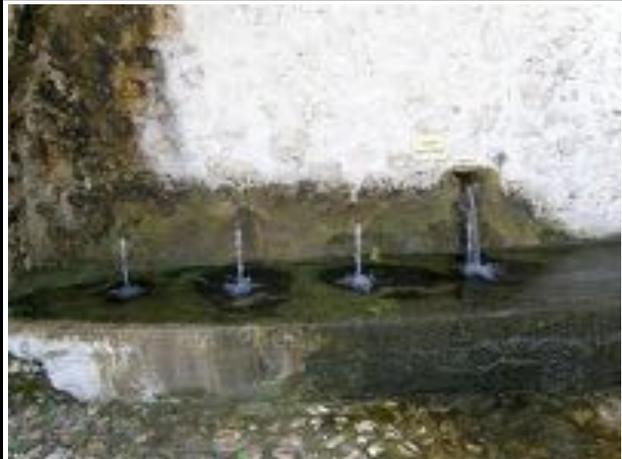
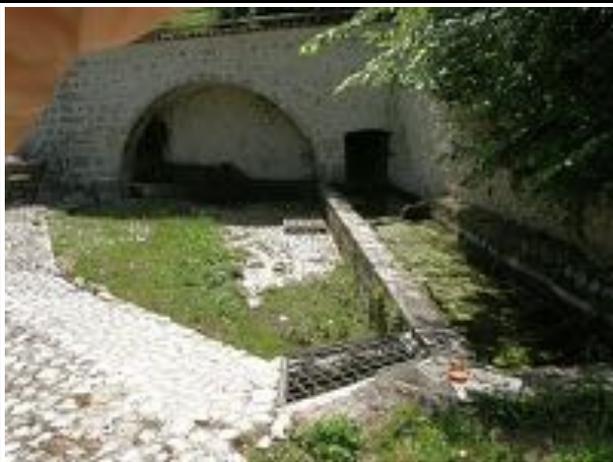
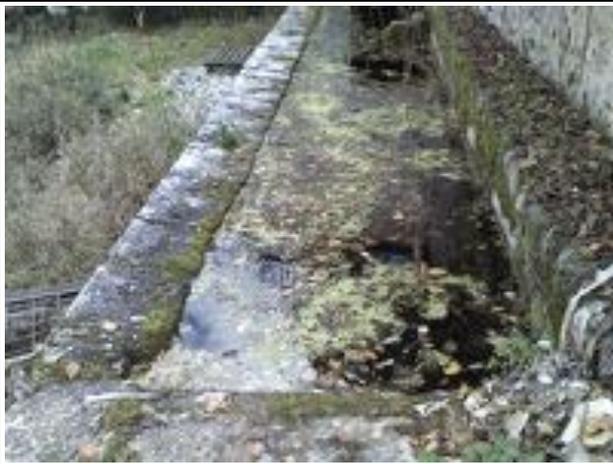
GENERALITA'	
n.	5
comune	FAGNANO ALTO
località	Fraz. Vallecupa
nome	Fonte di Vallecupa
Altro nome	Fontanile di Vallecupa
tipologia	ABBEVERATOIO – FONTANA - LAVATOIO
accessibilità	Si, a poche decine di metri dalla s.p.261 verso l'Aterno
Data rilievo

DESCRIZIONE ATTUALE
Ampia fonte con struttura ad arco sopra una prima vasca, che misura ca. 6 m di lunghezza e 40 cm di larghezza, nella quale riversano acqua quattro distinti cannelli in metallo. Altra vasca più ampia, è posta ad angolo retto, lunga ca. 10 m e larga 1m. Entrambe sono alte ca. 40 cm. Tra le due vasche vi è il passaggio con cancello di ferro, al cunicolo di captazione retrostante, ricavato in parta dalla roccia, pieno d'acqua al momento del rilievo. L'acqua, dopo essere passata nelle due vasche, viene immessa in un condotto che, probabilmente, va a servire anche anche orti e campi coltivati poco distanti. L'area è attrezzata come sosta per pic-nic.

IPOTESI DI INTERVENTO
<u>Manutenzione:</u> pulizia delle vasche e impermeabilizzazione della prima vasca.
<u>Potenziamento naturalistico:</u> il manufatto, per la posizione e per la forma, è potenzialmente un sito di riproduzione per gli Anfibi vanno quindi attuate le indicazioni previste nel paragrafo 4 del presente lavoro in fase di restauro e manutenzione.
<u>Fruizione e didattica:</u> apporre un cartello su temi storici, culturali e ambientali riferiti al luogo e all'uso della fonte

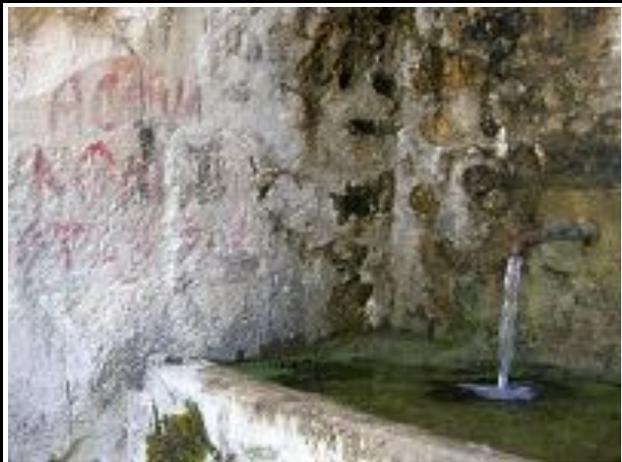
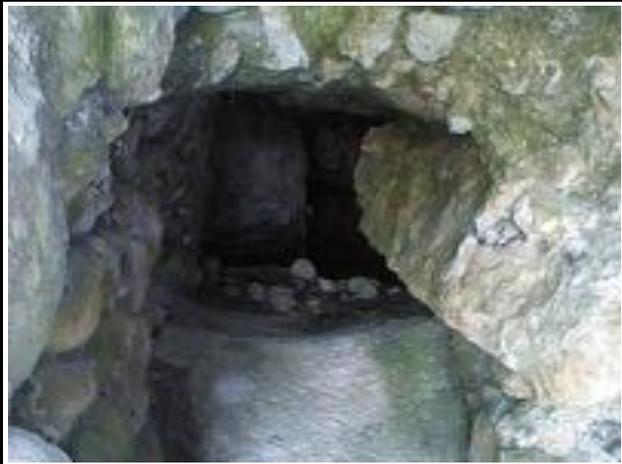
ACQUA	
presenza di acqua	SI
regime idrico presunto	perenne
portata misurata	84 l/m

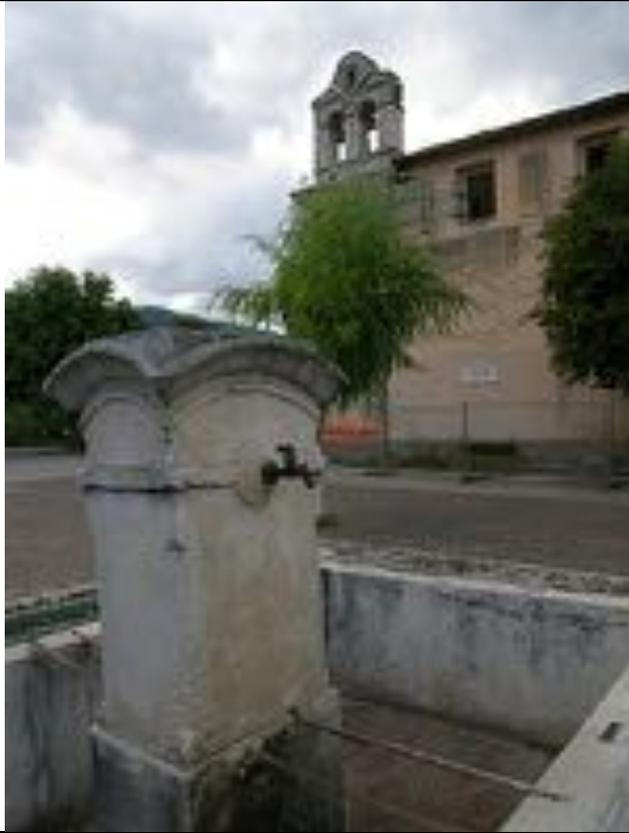
GENERALITA'		
n.	6	
comune	FAGNANO ALTO	
località	Fraz. Pedicciano	Centro storico
nome	Fonte di Pedicciano	
Altro nome		
tipologia	FONTANA	
accessibilità	Si, nella piazza principale del centro storico	
data

ACQUA	
presenza di acqua	NO
regime idrico presunto	
portata misurata

DESCRIZIONE ATTUALE
Fontana a base ovale composta in pietre bianche, con un ceppo al centro che ha due cannelli per l'acqua con rubinetto. Al momento del rilievo rubinetto non è funzionante, l'altro si e fa uscire acqua. Questo fa supporre che in tempi recenti la fontana sia stata collegata all'acquedotto.

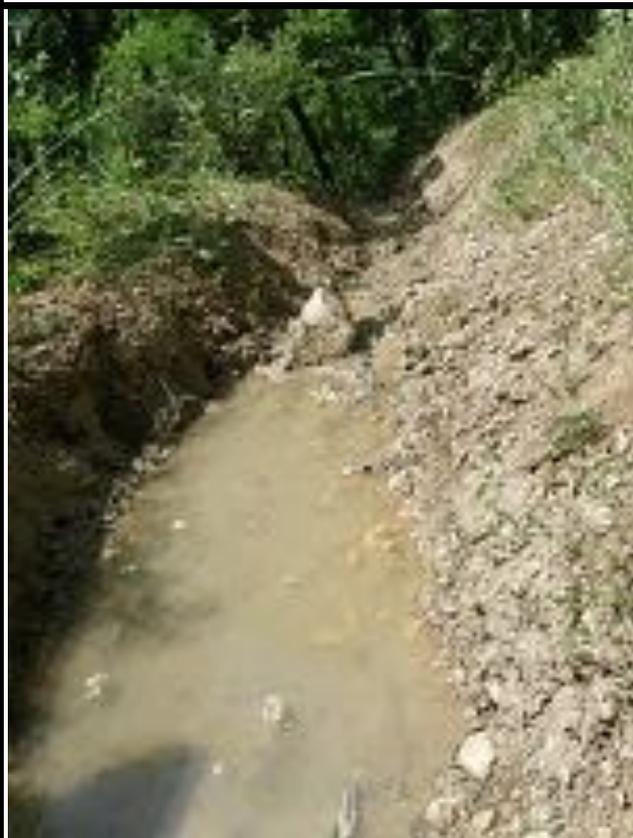
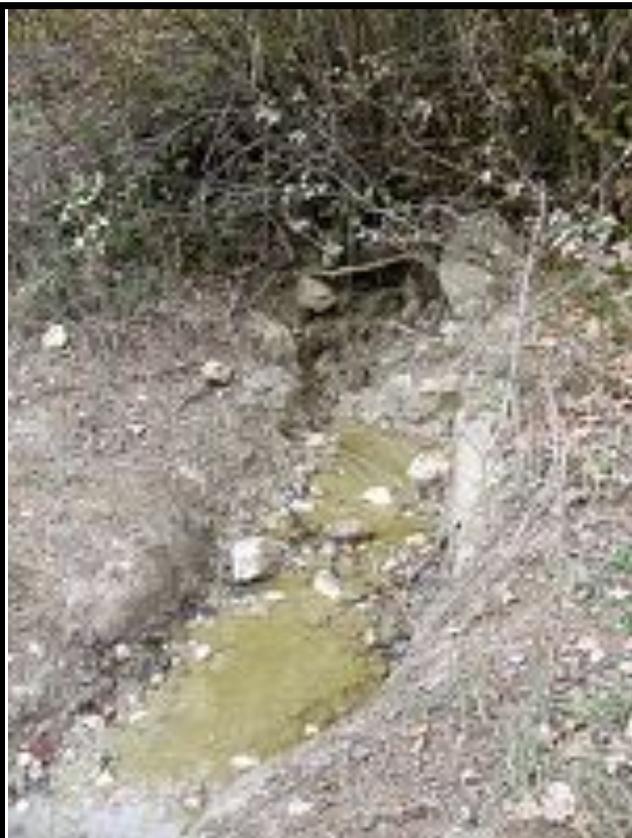
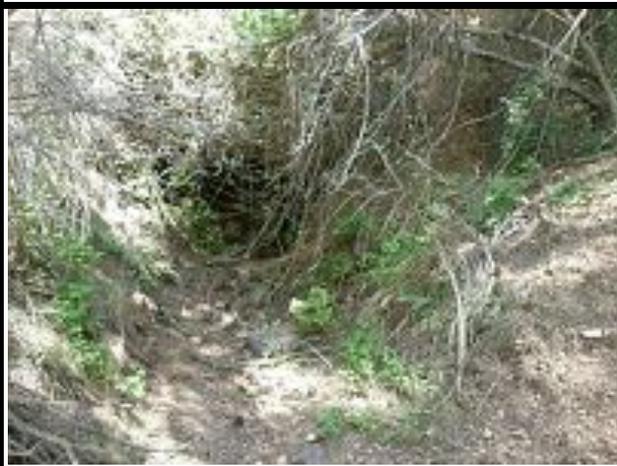
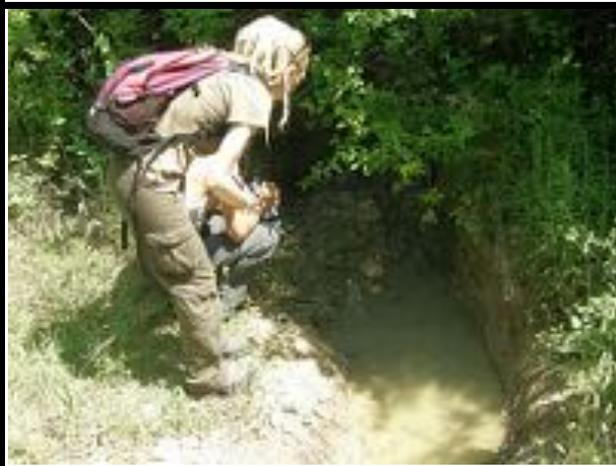
GENERALITA'		
n.	7	
comune	FAGNANO ALTO	
località	Fraz. Pedicciano	Loc. Ndurre
nome	Fonte N'Durre	
Altro nome		
tipologia	sorgente	
accessibilità	SI, passando a fianco di terreni coltivati tra Pedicciano e Fontecchio	
Date rilievo	13/06/14 , h 11.25	17/10/2014 , h 17.53

DESCRIZIONE ATTUALE
Il sito si presenta come un piccolo affossamento del suolo, ai confini di una zona boscosa, nel quale è presente una piccola pozza d'acqua che fuoriesce in maniera quasi impercettibile, dal terreno argilloso. La traccia d'acqua crea un piccolo passaggio verso valle.

IPOTESI DI INTERVENTO
<p>Manutenzione: ripulitura dell'area e tracciamento del sentiero di accesso al sito. Identificazione del punto di presa, verifica di presenza d'acqua e recupero della condotta fino alla fonte. Realizzazione del manufatto di raccolta e prelievo.</p> <p>Potenziamento naturalistico: bisogna accertarne la proprietà. L'area può diventare un ottimo habitat per le specie d'acqua e le specie che veicolano intorno agli ambienti d'acqua (uccelli, mammiferi e rettili). Andrebbe creato un manufatto di raccolta più ampio e posate palizzate di protezione. Il sito andrebbe ripulito da erbacce e detriti e potenziato di arbusti e alberi autoctoni.</p> <p>Fruizione e didattica: collocazione di segnaletica indicatrice e cartellonistica su temi storici, culturali e ambientali riferiti al luogo e all'uso della fonte</p>

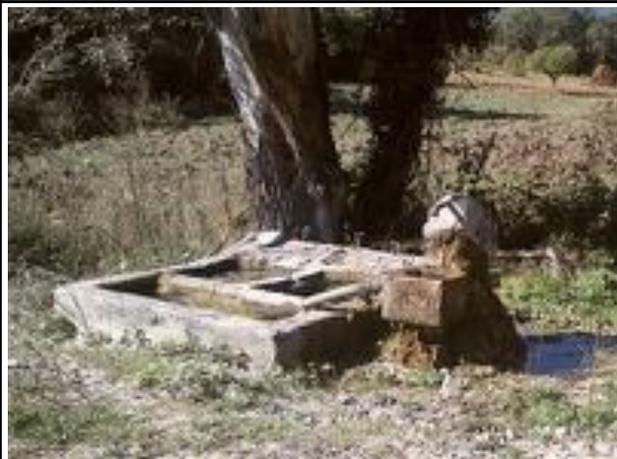
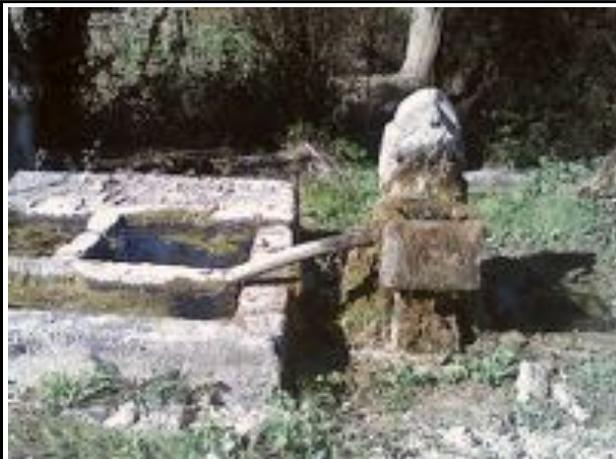
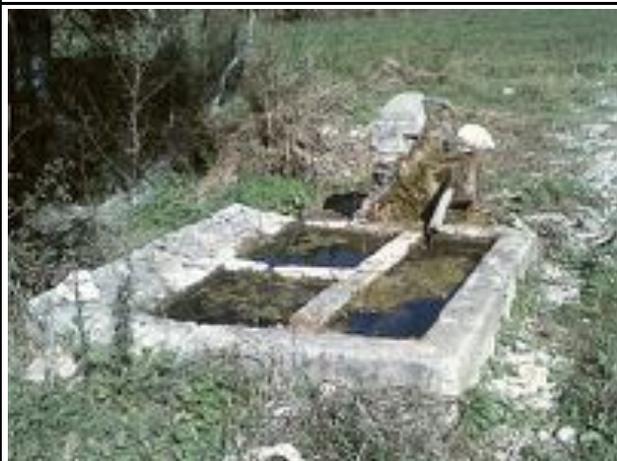
GENERALITA'	
n.	8
comune	FAGNANO ALTO
località	Fraz. Colle Loc. La Pilozza
nome	Fonte di Colle
Altro nome	
tipologia	FONTANA
accessibilità	SI, da una strada campestre a poche decine di metri dalla S.P. 261
Data rilievo	30/09/14

DESCRIZIONE ATTUALE
 Fonte a unica uscita da manufatto grezzo verticale costituito da mattoni e pietrame, alla cui base vi è una piccola vasca quadrata che riversa l'acqua in una vasca leggermente più grande, a tre scomparti, sul piano del terreno. L'acqua infine defluisce verso un fosso.

IPOTESI DI INTERVENTO
Manutenzione: pulizia delle vasche e ristrutturazione parziale del manufatto
Fruizione e didattica: collocazione di segnaletica indicatrice e cartellonistica su temi storici, culturali e ambientali riferiti al luogo e all'uso della fonte

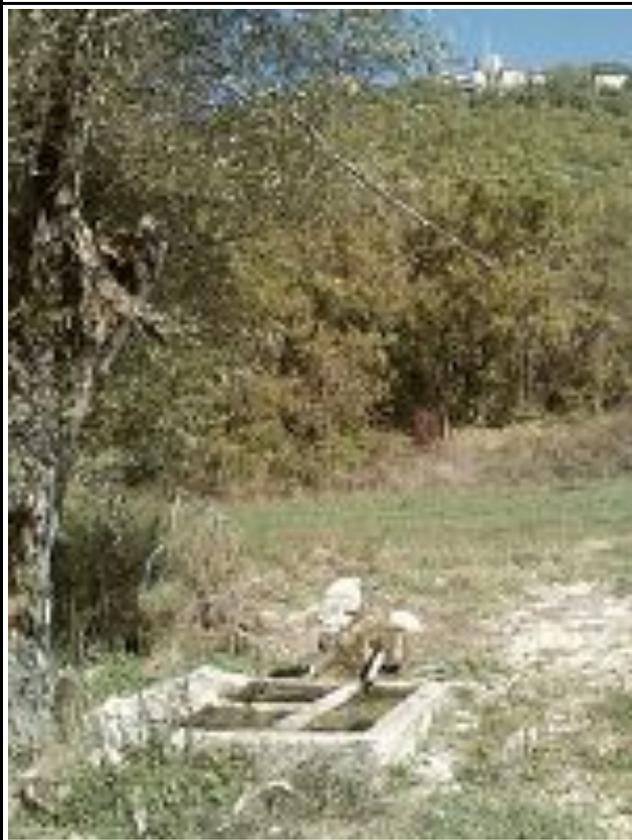
ACQUA	
presenza di acqua	SI
regime idrico presunto	
portata misurata	4,86 l/m

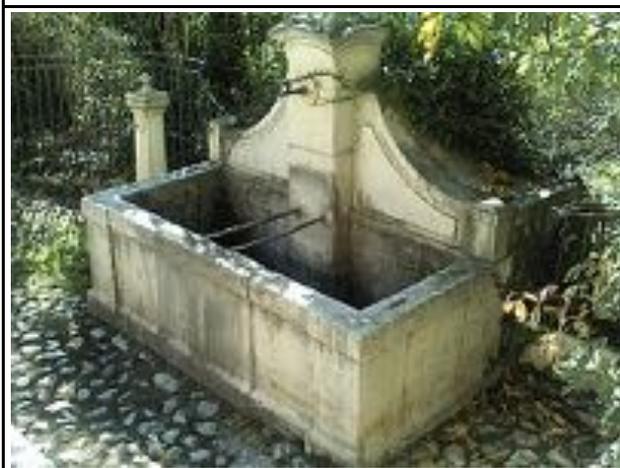
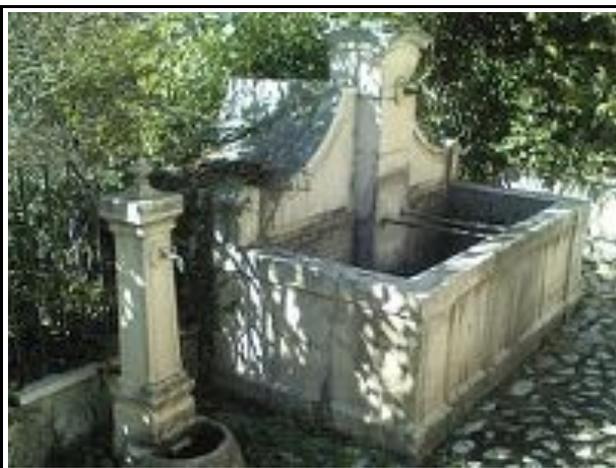
GENERALITA'		
n.	9	
comune	FAGNANO ALTO	
località	Fraz. Frascara	
nome	Fontana di Frascara	
Altro nome		
tipologia	FONTANA	
accessibilità	Si, nel centro storico di Frascara	
data	20/09/14	h 12,35

DESCRIZIONE ATTUALE
Fontana a un'unica uscita e unica vasca di circa 2,5 m di larghezza e 1,5 di altezza. Sotto il cannello sono presenti due barre in metallo per l'appoggio delle conche.

NOTE
Accanto alla fonte è presente una fontana più piccola con rubinetto, probabilmente allacciata all'acquedotto ma attualmente priva d'acqua.

IPOTESI DI INTERVENTO
Manutenzione: allo stato attuale, non appaiono necessari interventi
Potenziamento naturalistico: nessuna indicazione
Fruizione e didattica: apporre un cartello su temi storici, culturali e ambientali riferiti al luogo e all'uso della fonte

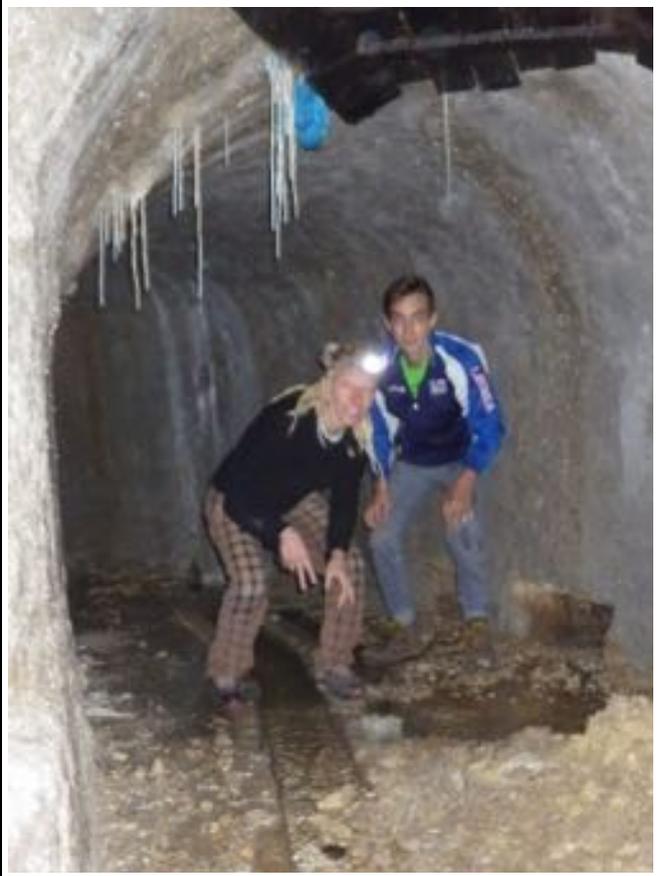
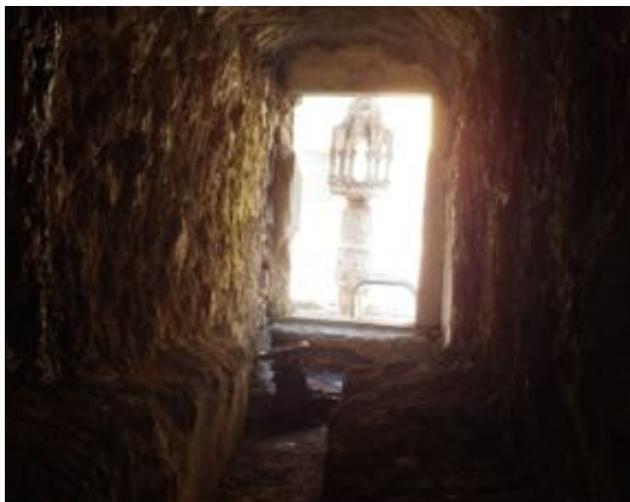
GENERALITA'		
n.	10	
comune	FONTECCHIO	
località	Fontecchio	Centro storico
nome	Fontana	
Altro nome		
tipologia	FONTANA – ABBEVERATOIO - LAVATOIO	
accessibilità	SI, la fontana è nella piazza principale del centro storico	
Data rilievo	22/06/14	h 11,14

ACQUA	
presenza di acqua	SI
regime idrico presunto	perenne
portata misurata	13,86 l/m

DESCRIZIONE ATTUALE
<p>La fonte monumentale è in un'area sottostante la piazza del Popolo. Al centro vi è la fontana a base ottagonale, con mascheroni, pietre lavorate e quattro cannelli in metallo. L'acqua esce da un condotto in pietra situato in un angolo dei muri perimetrali e si va a riversare in un sistema di 5 vasche disposte a cascata, di altezza ca. 50 cm e lunghezza complessiva di ca. 18 metri. A sinistra del condotto d'uscita una nicchia rientrante nella parete fa supporre che in origine lì potesse essere l'ambiente più antico della fonte (Damiani). La captazione dell'acqua avviene pochi metri a monte, al centro della piazza del Popolo attraverso una camera sotterranea circolare, dove l'acqua viene raccolta per percolazione e indirizzata all'uscita del condotto in pietra. Tale ambiente è ispezionabile grazie a un cunicolo al quale gli incaricati possono accedere da uno sportello metallico posto sulla parete principale. Alla fine della serie di vasche, l'acqua viene convogliata verso valle ed è correntemente usata per permetterne l'utilizzo agli agricoltori che possono innaffiare i propri orti. A fianco dell'ultima vasca è presente un piccolo edificio: al suo interno nel piano superiore l'antico mattatoio, al piano inferiore il lavatoio di inizi '900.</p>

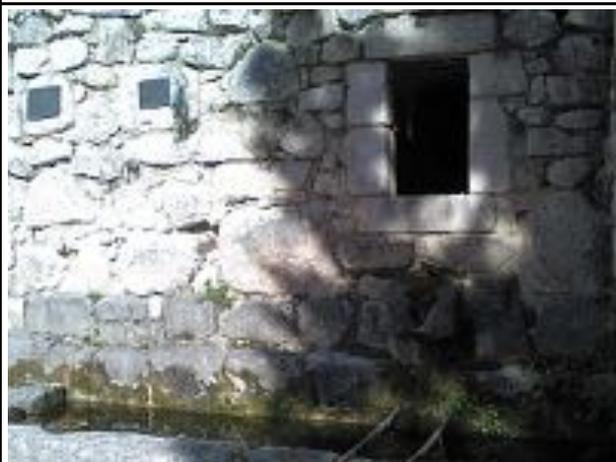
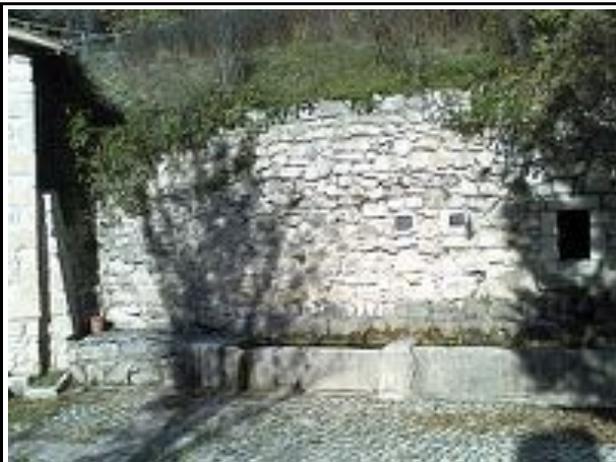
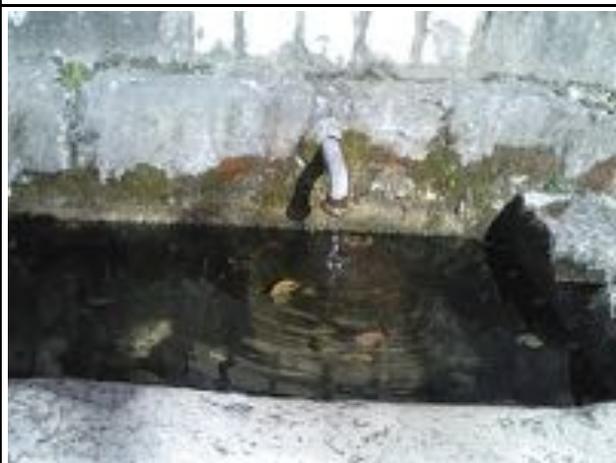
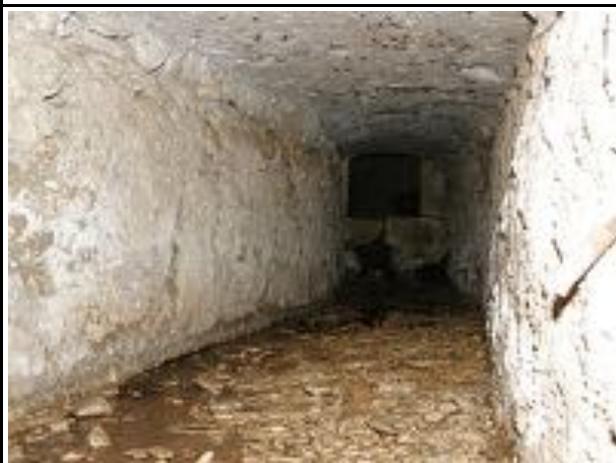
GENERALITA'	
n.	11
comune	Fontecchio
località	Fontecchio Centro storico
nome	Fonte del Rio
Altro nome	
tipologia	FONTANA – ABBEVERATOIO - LAVATOIO
accessibilità	SI, la fontana è nell'area ex-conceria, Area faunistica del Capriolo
data	23/09/14

NOTE
 Questo sito è stato interessato dai lavori di recupero promossi dalla Comunità Montana Sirentina negli anni 1996-1997.

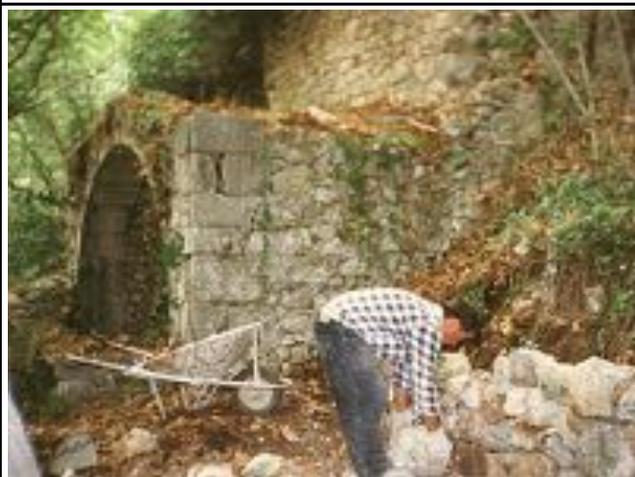
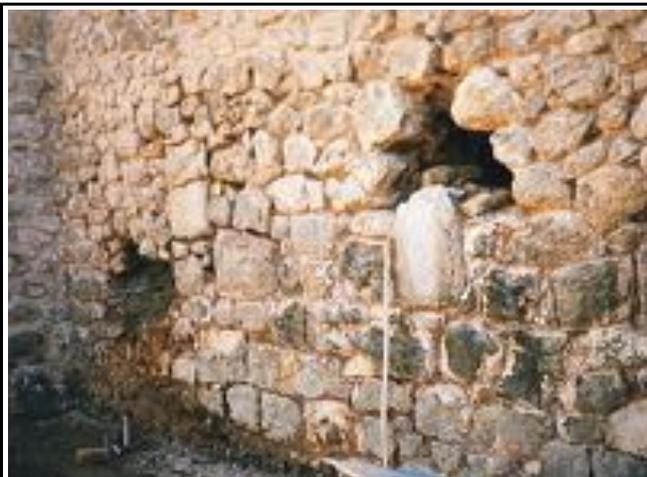
In basso: lavori eseguiti nel 1996-1997 (cortesia ditta GAS autotrasporti - Sulmona)

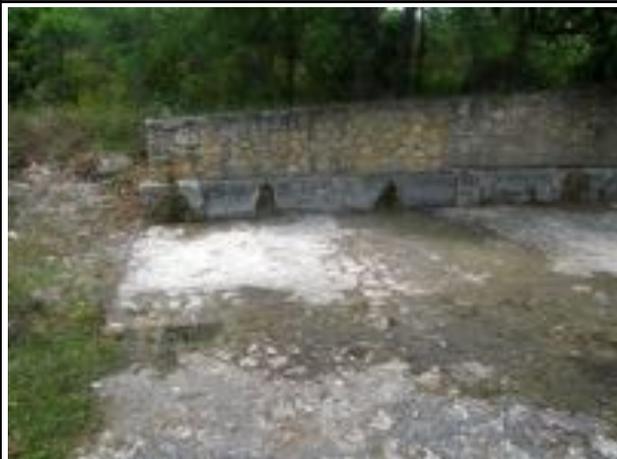
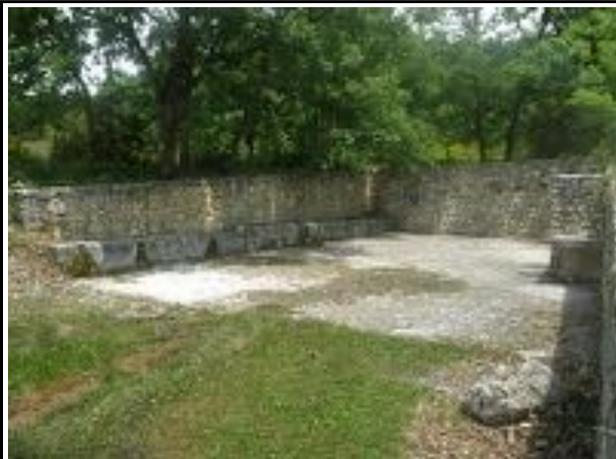
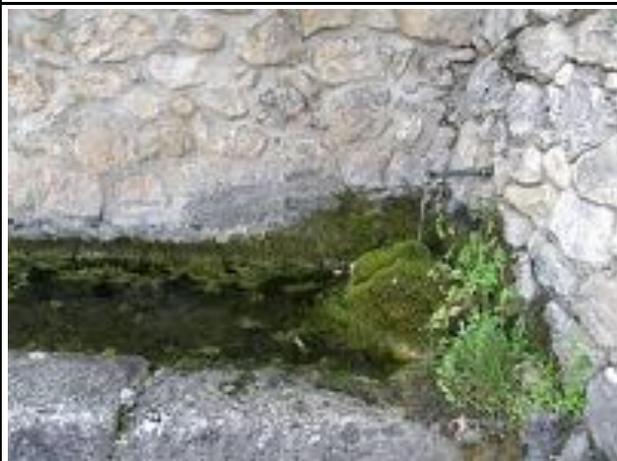
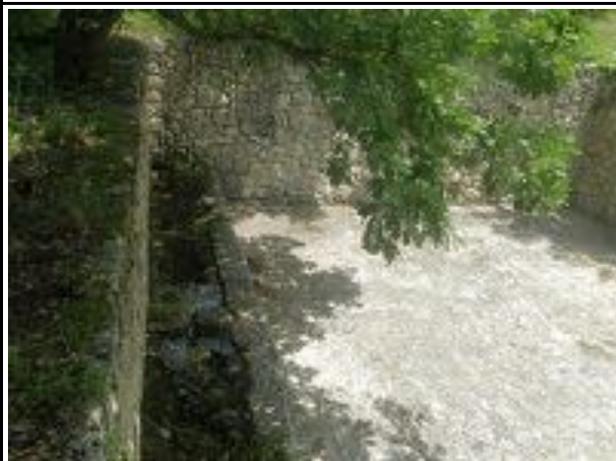
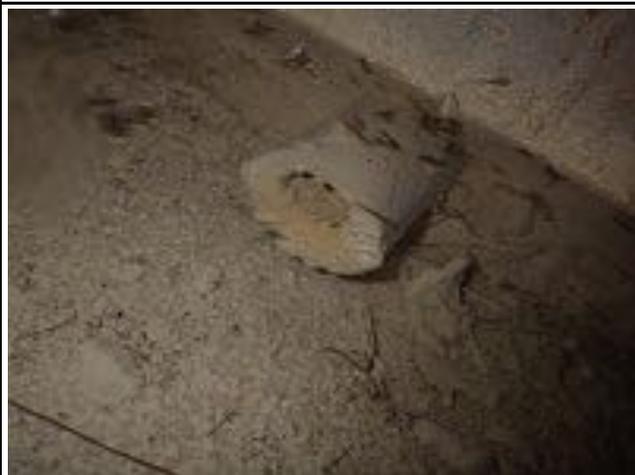
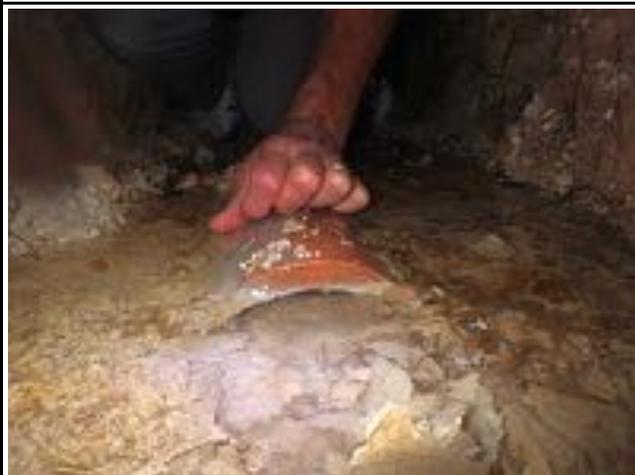
GENERALITA'	
n.	12
comune	Fontecchio
località	Fraz. S. Pio Valle Carragione
nome	Fonte del Pozzo
Altro nome	Ju Puz
tipologia	FONTANA – ABBEVERATOIO
accessibilità	SI, dalla strada vicinale che da S. Pio porta all'impianto delle antenne
Data rilievo	13/06 e 30/09 2014

particolari dei tubi di convogliamento, evidentemente soggetti a intasamento per incrostazione da carbonato di calcio

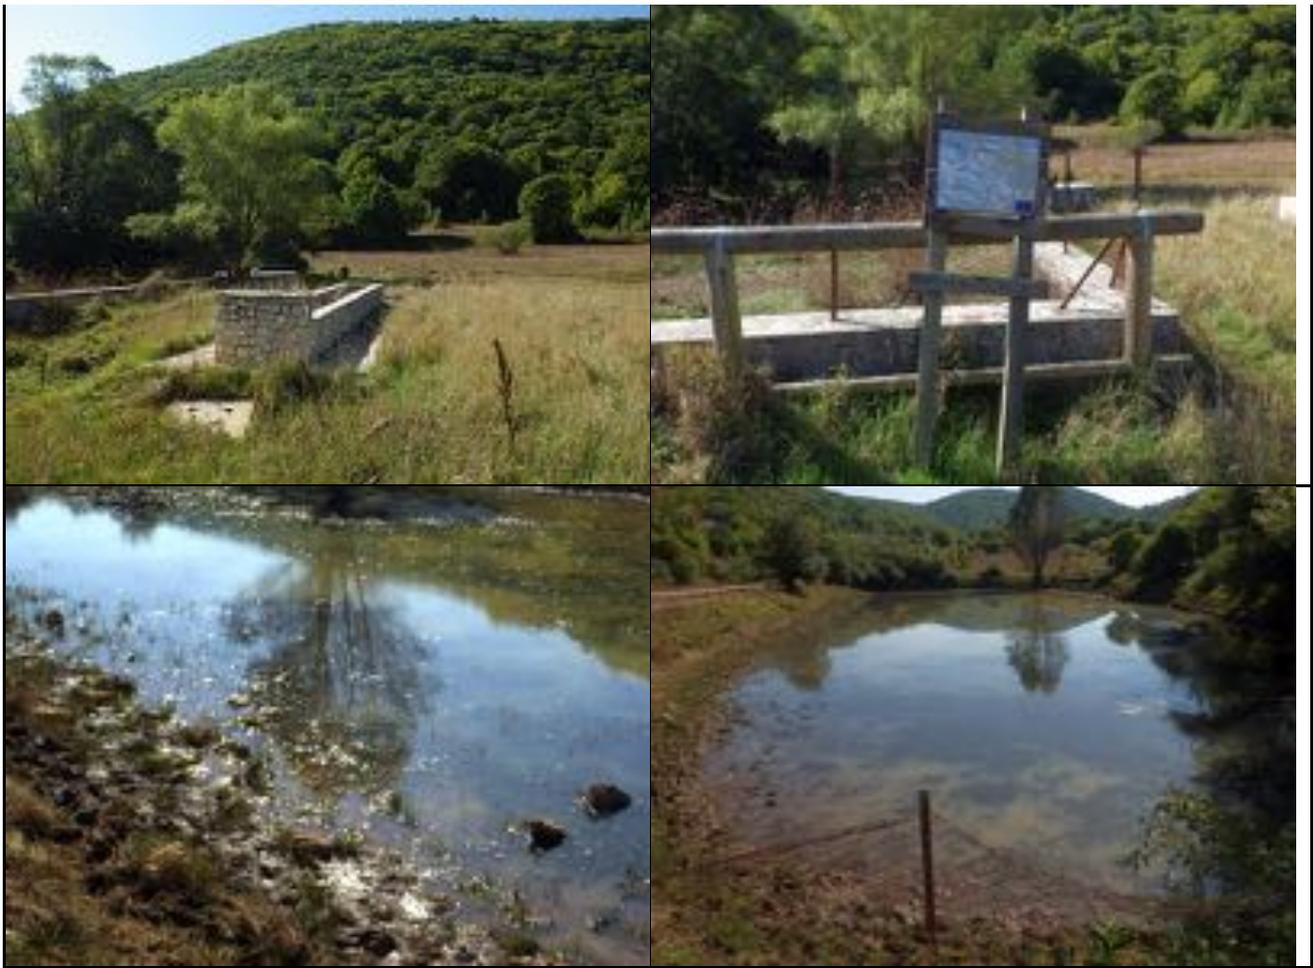
n.	15	
comune	FONTECCHIO	
località	Pagliare di Fontecchio	
nome	Laghetto delle Pagliare	
Altro nome		
tipologia	AREA UMIDA	
accessibilità	SI, il sito è nella piana delle Pagliare a poche centinaia di metri dalle costruzioni delle pagliare di Fontecchio, verso Pedicciano	
data	30/07/14	h 14,29

NOTE	
Attiguo al laghetto è ubicato un abbeveratoio allo scopo di evitare l'intromissione del bestiame all'interno del lago, per evitare quindi di inquinare le acque e degradarne le sponde. Tale opera però non risulta funzionante da diverso tempo, a causa del non funzionamento dell'impianto di pompaggio. Il nuovo progetto dimostrativo citato prevede il ripristino del funzionamento.

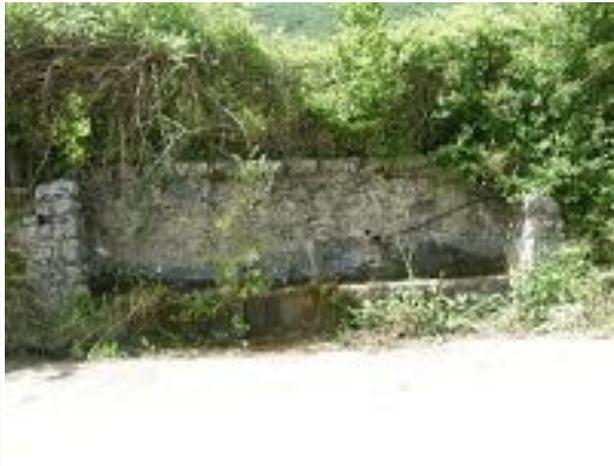
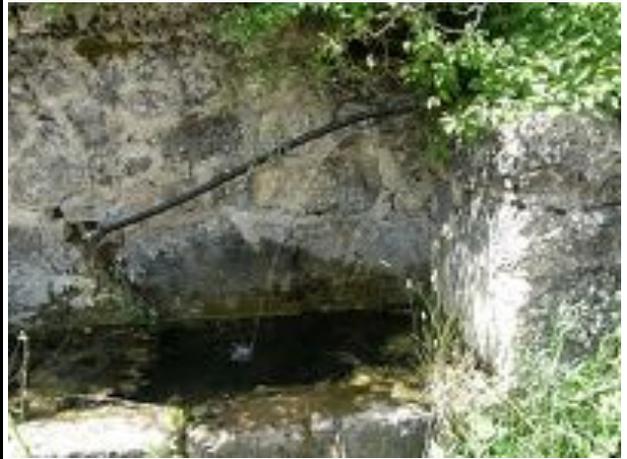
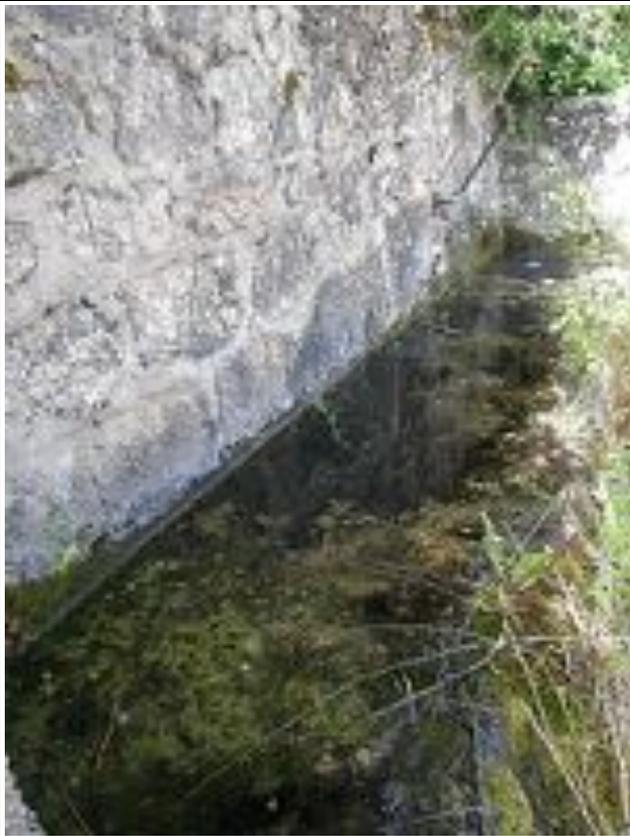
GENERALITA'	
n.	18
comune	TIONE DEGLI ABRUZZI
località	Nei pressi del cimitero
nome	Fonte Nuova
Altro nome	Fonte Gnova
tipologia	1730911240 FONTANA – ABBEVERATOIO
accessibilità	SI, il sito è sulla strada che collega Tione degli Abruzzi a Fontecchio, non lontana dal cimitero di Tione
Date rilievi	23/06/14, 30/07/2014

ACQUA	
presenza di acqua	SI pochissima al primo sopralluogo e difficilmente misurabile, assenza di acqua al secondo sopralluogo
regime idrico presunto	stagionale
portata misurata	Poche gocce, non misurabile

DESCRIZIONE ATTUALE
Semplice struttura che presenta un'unica uscita e una lunga vasca a ridosso della strada, probabilmente realizzata soprattutto per abbeveratoio e per fornitura per l'agricoltura. In determinati periodi viene infatti usata per riempire serbatoi poco distanti per utilizzo agricolo e d'allevamento.

IPOTESI DI INTERVENTO
Manutenzione: ripulitura dell'area e del sentiero che permette l'accesso al sito. Ripulitura delle vasca e ristrutturazione, almeno parziale, del manufatto. Potenziamento naturalistico: la localizzazione lo rende un sito di difficile accesso per alcune specie acquatiche. Il posizionamento di una vegetazione capace di ossigenare l'acqua può permettere l'insediamento di specie di invertebrati o specie ittiche potenziali predatori di zanzare. Fruizione e didattica: collocazione di segnaletica indicatrice e cartellonistica su temi storici, culturali e ambientali riferiti al luogo e all'uso della fonte.
