**ELENCO, MAPPA E SCHEDE DEL CENSIMENTO DI SORGENTI,
FONTI E ABBEVERATOI DELLA MEDIA VALLE DELL'ATERNO
2014**

"MOSAICI D'ABRUZZO" PROGETTO PILOTA SUL PAESAGGIO RURALE"
GAL Gran Sasso Velino - Programma di Sviluppo rurale

**CENSIMENTO E CARATTERIZZAZIONE
DI SORGENTI, FONTI E ABBEVERatoi
NELLA MEDIA VALLE DEL FIUME ATERNO
MAPPA DEI SITI CENSITI**

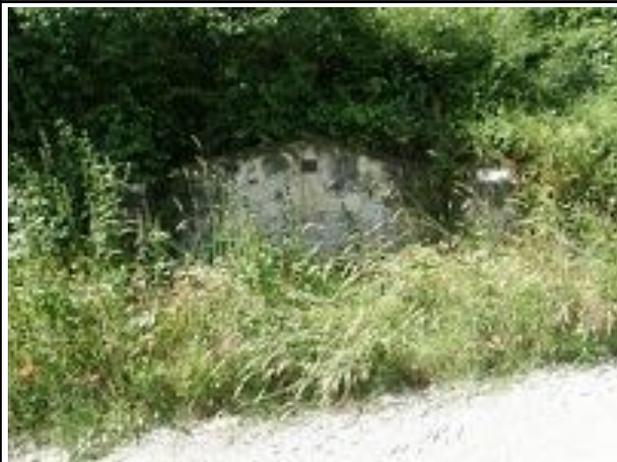
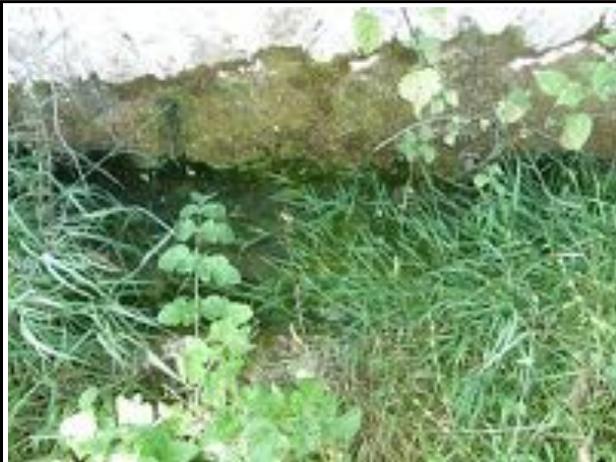
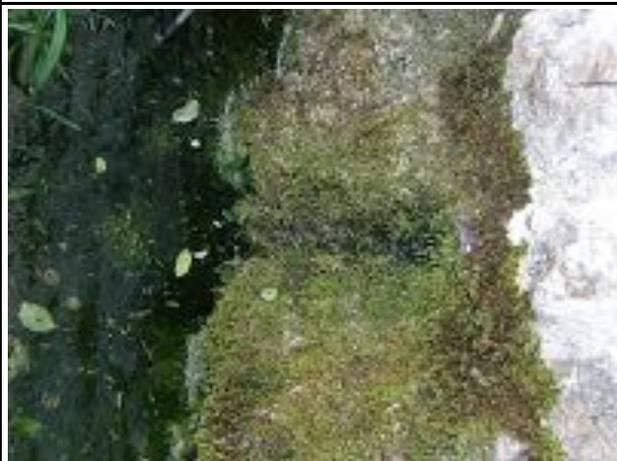
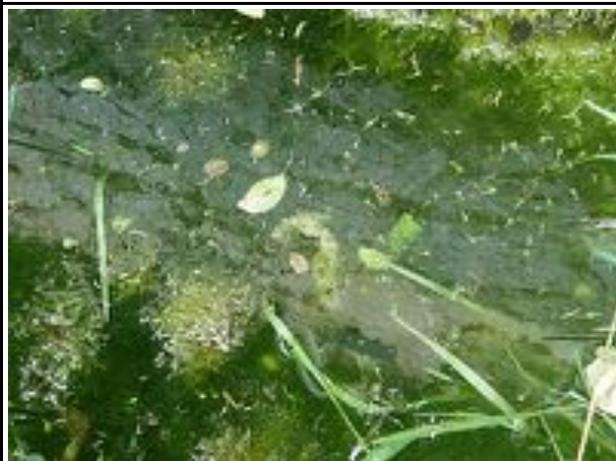
GENERALITA'	
n.	19
comune	TIONE DEGLI ABRUZZI
località	
nome	Fonte d'Amore
Altro nome	
tipologia	FONTANA – PICCOLO ABBEVERATOIO
accessibilità	SI, il sito è accanto alla strada che porta da Tione degli Abruzzi alla stazione ferroviaria del paese e a Santa Maria del Ponte
Date rilievi	18/07/14 h 11,09 04/08/14 h 08,22

ACQUA	
presenza di acqua	SI, pochissima al primo sopralluogo e difficilmente misurabile, assenza di acqua al secondo sopralluogo
regime idrico presunto	stagionale
portata misurata	Poche gocce, non misurabile

DESCRIZIONE ATTUALE
Situata accanto alla strada asfaltata, ha una struttura semplice, costituita da un'unica vasca rettangolare dello sviluppo di poco più di 2 metri, servita da un largo e unico cannello. La fonte è rivestita da muro in pietra calcarea. La vasca, che nelle visite effettuate aveva al suo interno acqua stagnante, è piena di vegetazione così come l'intero sito.

IPOTESI DI INTERVENTO
Manutenzione: ripulitura dell'area e del sentiero che permette l'accesso al sito. Ripulitura delle vasche e ristrutturazione del manufatto. Potenziamento naturalistico: per rendere il manufatto adatto alla vita di specie d'acqua, andrebbe resa permanente la presenza di acqua. Fruizione e didattica: collocazione di segnaletica indicatrice e cartellonistica su temi storici, culturali e ambientali riferiti al luogo e all'uso della fonte.

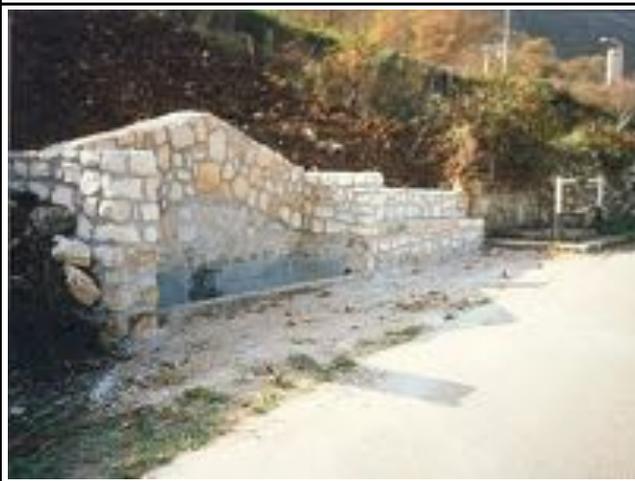
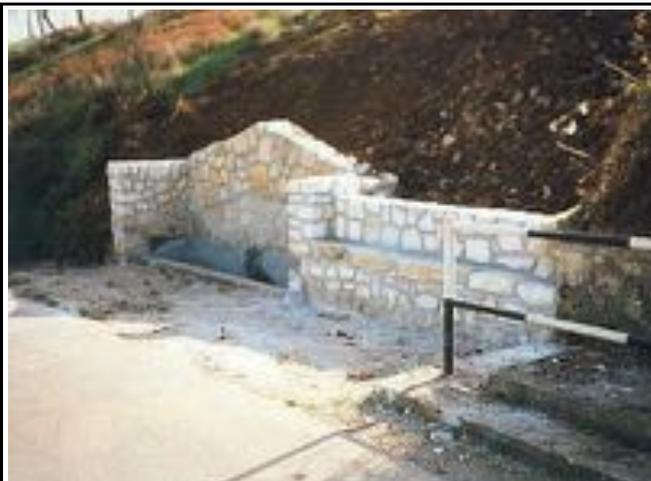
In basso: lavori eseguiti nel 1996-1997 (cortesia ditta GAS autotrasporti - Sulmona)

NOTE
Questa fonte è stata interessata ai lavori di restauro, eseguiti per conto della Comunità Montana Sirentina negli anni 1996-1997

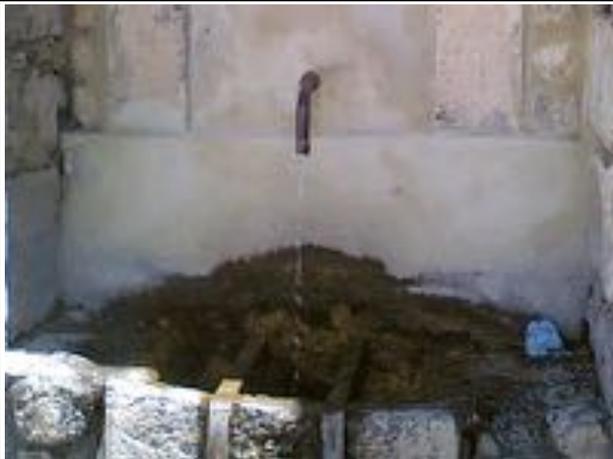
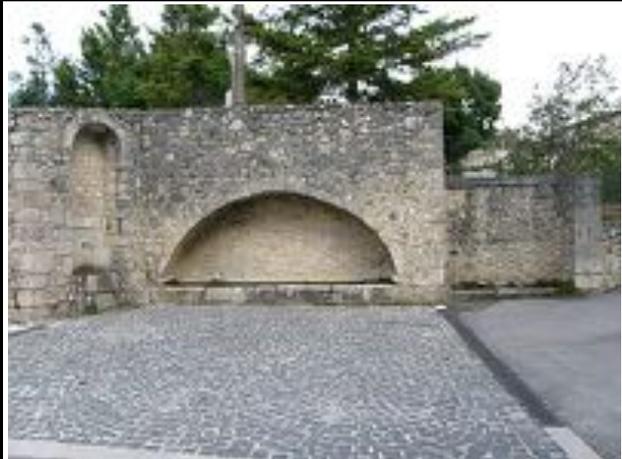
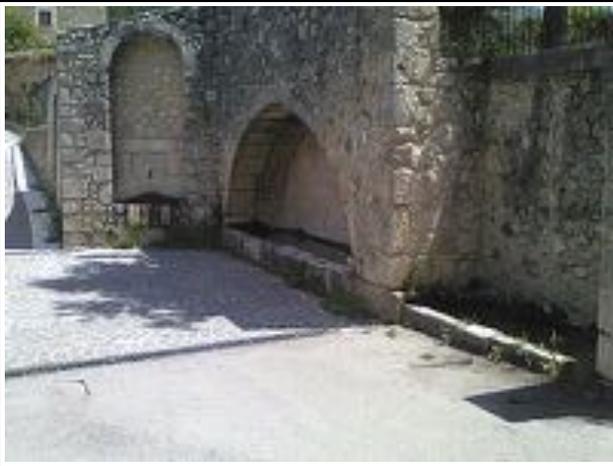
GENERALITA'		
n.	20	
comune	TIONE DEGLI ABRUZZI	
località	Fraz. Santa Maria del Ponte	Centro storico
nome	Fontana	
Altro nome	Fontana Recolle	
tipologia	1730911248 FONTANA – ABBEVERATOIO	
accessibilità	SI, la fontana è a ridosso dell'aia del paese, nel centro storico della frazione	
Date rilievi	30/07/14	18/10/14

ACQUA	
presenza di acqua	SI
regime idrico presunto	
portata misurata	1) 0,81 l/m 2) 0,3 l/m

DESCRIZIONE ATTUALE
La fonte si presenta con una nicchia, dalla quale sgorga l'acqua da un cannello in metallo che si riversa in una piccola vasca in pietra di ca. 30 x 40 cm con due ferri per appoggio delle conche ad "altezza-uomo". A destra, perpendicolare ma più bassa, si trova la vasca-abbeveratoio, di circa 5 metri di lunghezza, 1 di larghezza e alta da terra circa 30 cm. La vasca risulta piena d'acqua e in condizioni di buona pulizia.

IPOTESI DI INTERVENTO
<u>Manutenzione</u> : allo stato attuale, non appaiono necessari interventi.
<u>Potenziamento naturalistico</u> : nessuna indicazione
<u>Fruizione e didattica</u> : apporre un cartello su temi storici, culturali e ambientali riferiti al luogo e all'uso della fonte

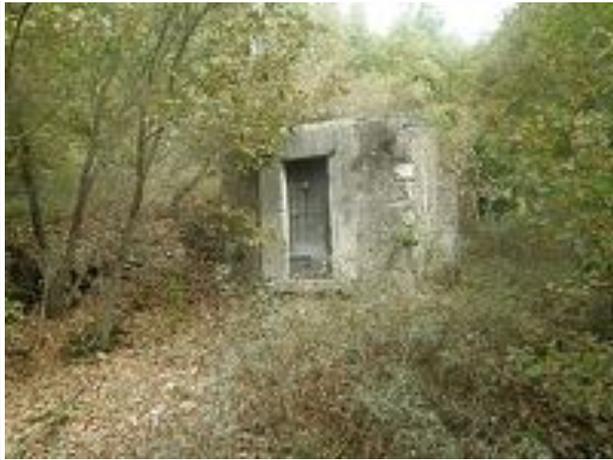
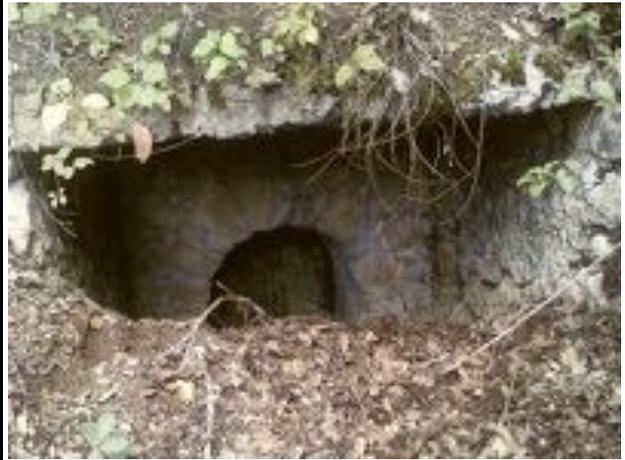
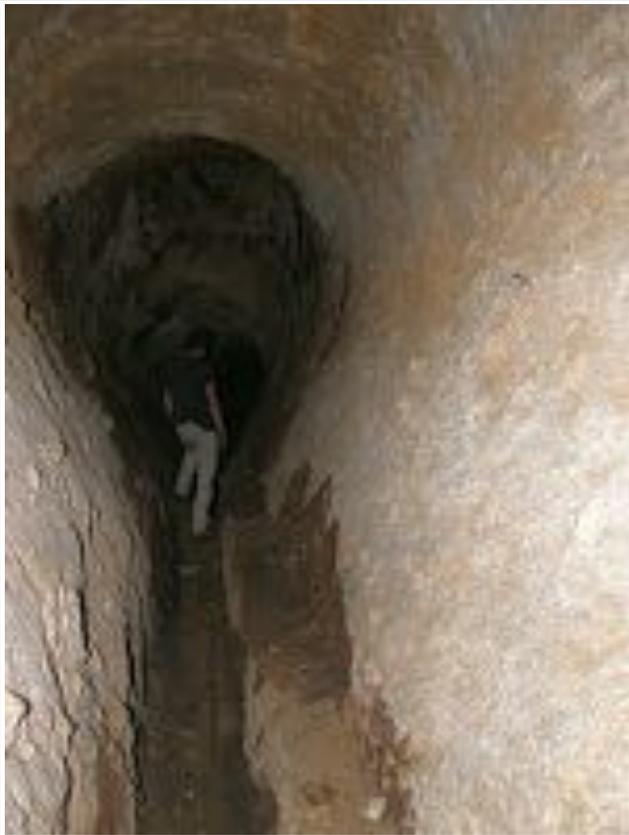
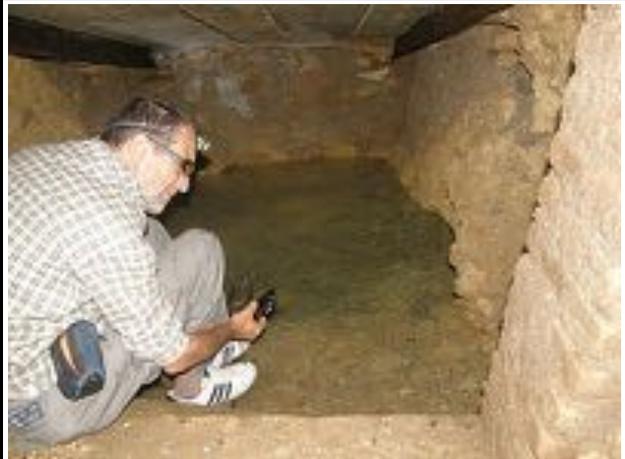
GENERALITA'		
n.	21	
comune	TIONE DEGLI ABRUZZI	
località	Fraz. Santa Maria del Ponte	San Pancrazio
nome	Fonte del Colle*	
Altro nome	Sorgente Recolle	
tipologia	SORGENTE	
accessibilità	NO, il sito è nei pressi della chiesa di S. Pancrazio	
Data rilievo	30/09/14	h 13,06

DESCRIZIONE ATTUALE
<p>Alla fine di una piccola valle è visibile una porta in metallo seminasosta da detriti, foglie e rami. Oltre questa porta, un paio di metri più sotto, comincia l'alto cunicolo che per decine di metri entra verso la montagna. Scavato e lavorato al suolo per realizzare una condotta aperta, tale passaggio dopo una curva e un'altra decina di metri, giunge al sito di captazione. Si tratta di una pozza d'acqua probabilmente raccolta per percolazione delle soprastanti rocce ricche permeabili. Lo spazio occupato dall'acqua è sovrastato da una grezza copertura in cemento e longerine, probabilmente per evitare la caduta di detriti nell'acqua. Al momento del rilievo tutta la condotta visitata era priva d'acqua, che quindi era presente solo nel punto iniziale.</p>

IPOTESI DI INTERVENTO
<p>Manutenzione: ripulitura dell'area e del sentiero che permette l'accesso al sito. Ristrutturazione, almeno parziale, e messa in sicurezza del manufatto.</p> <p>Potenziamento naturalistico: Si consiglia di realizzare uno studio specifico per le potenzialità naturalistiche del sito in particolare per la parte del cunicolo sotterraneo.</p> <p>Fruizione e didattica: collocazione di segnaletica indicatrice e cartellonistica su temi storici, culturali e ambientali riferiti al luogo, all'uso della fonte e alla tecnologia idraulica.</p>

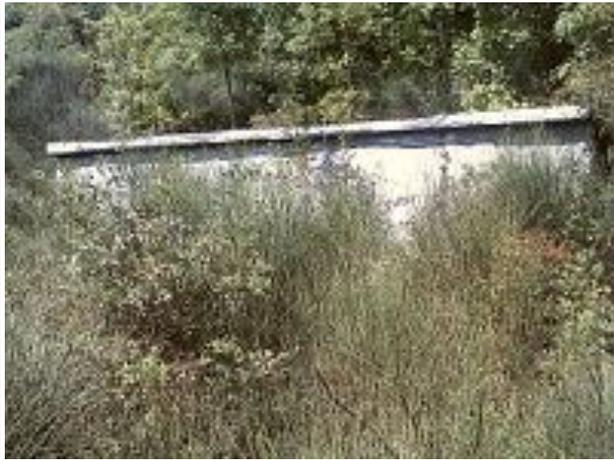
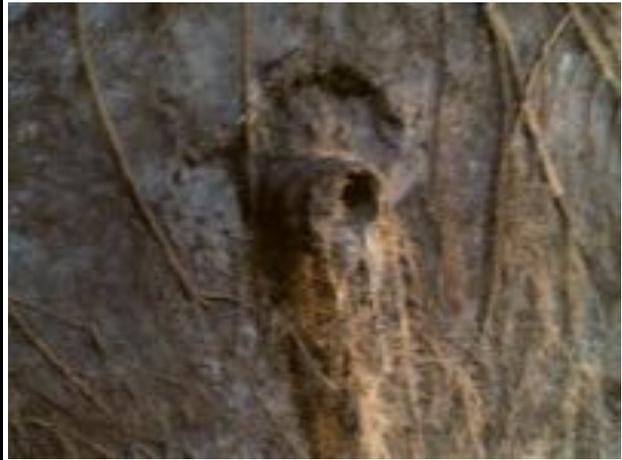
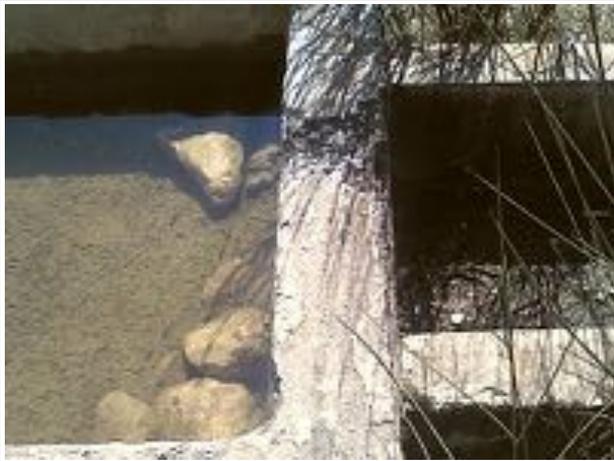
GENERALITA'		
n.	22	
comune	TIONE DEGLI ABRUZZI	
località	Fraz. Santa Maria del Ponte	San Pancrazio
nome	Fonte Castello*	
Altro nome	Fonte Castelli	
tipologia	SORGENTE	
accessibilità	NO, il sito è nei pressi della chiesa di S. Pancrazio	
data	30/09/14	h 13,00

ACQUA	
presenza di acqua	SI, ma poche gocce al minuto
regime idrico presunto	
portata misurata	Non misurabile

DESCRIZIONE ATTUALE
Il sito presenta un abbeveratoio e una costruzione in cemento di circa 2 m di altezza a uso di serbatoio. Il suo interno è privo d'acqua. Nella parete interna della costruzione che si appoggia al monte, in mezzo a diffuse radici di piante, spuntano 2 tubi in metallo, molto corrosi, che presumibilmente costituivano la captazione dell'originale fonte del Colle. Da un tubo non esce niente, da un altro una impercettibile quantità d'acqua. L'impressione è che la costruzione di cemento abbia inglobato l'originale punto di presa ormai difficilmente identificabile. Questo serbatoio nelle intenzioni doveva probabilmente raccogliere l'acqua e farla giungere al sottostante abbeveratoio, costituito da due strette vasche, la più lunga delle quali misura circa 7 m. Tracce di acqua piovana sono state rilevate all'interno delle vasche nel giorno del rilievo. La costruzione in cemento non è visitabile e può risultare pericolosa.

IPOTESI DI INTERVENTO
<u>Manutenzione:</u> ripulitura dell'area e del sentiero che permette l'accesso al sito. Ripulitura delle vasche e ristrutturazione, almeno parziale, del manufatto.
<u>Potenziamento naturalistico:</u> nessuna indicazione specifica
<u>Fruizione e didattica:</u> collocazione di segnaletica indicatrice e cartellonistica su temi storici, culturali e ambientali riferiti al luogo e all'uso della fonte

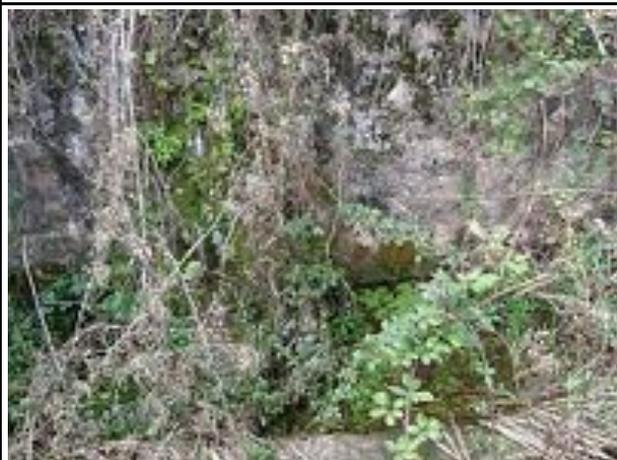
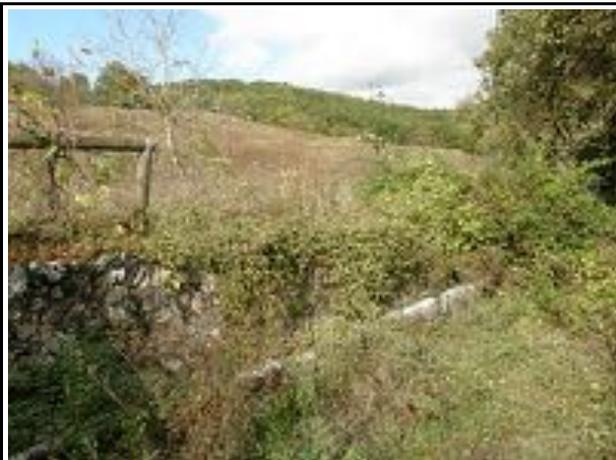
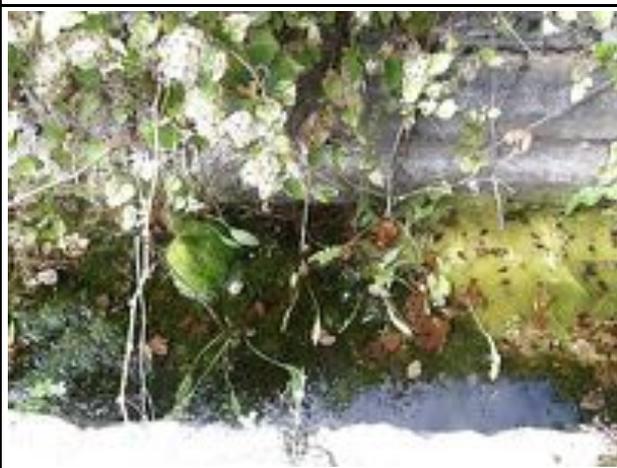
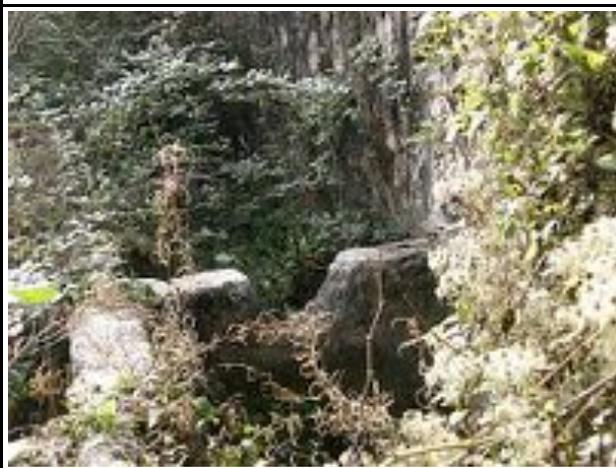
GENERALITA'		
n.	23	
comune	TIONE DEGLI ABRUZZI	
località	Fraz. Goriano Valli	Villa Venditti
nome	FONTE VENDITTI	
Altro nome		
tipologia	FONTANA-ABBEVERATOIO	
accessibilità	Si, in campagna, a poche decine di metri dall'abitato	
data	24/06/14	h 15,30

DESCRIZIONE ATTUALE
La fontana è in un'area pic-nic attualmente abbandonata. La fonte si presenta con una lunga vasca di circa 12 metri con due divisori in pietra. In tempi recenti il sito deve essere stato in parte restaurato. Vi è anche un cartello divulgativo del Parco Sirente Velino. A 10 m a valle dalla fonte descritta ne è presente un'altra, dalla struttura più essenziale, con unico cannello e una vasca più piccola di circa 4,5 m di lunghezza e 60 cm di larghezza, separata dalla prima. E' costruita in muratura e pietre e secondo indicazioni locali*, delle due questa è più recente. Per tutto il periodo di osservazione giugno-ottobre 2014, questa seconda fonte è risultata senz'acqua, tranne poi a fine ottobre 2014 avere un buon flusso con portata di 1 litro in 18 ".

IPOTESI DI INTERVENTO
<u>Manutenzione:</u> ripulitura dell'area e del sentiero che permette l'accesso al sito. Ripulitura delle vasche e ristrutturazione del manufatto. <u>Potenziamento naturalistico:</u> per la manutenzione e pulizia seguire le indicazioni segnalate nel paragrafo 4 del presente lavoro. <u>Fruizione e didattica:</u> collocazione di segnaletica indicatrice e cartellonistica su temi storici, culturali e ambientali riferiti al luogo e all'uso della fonte

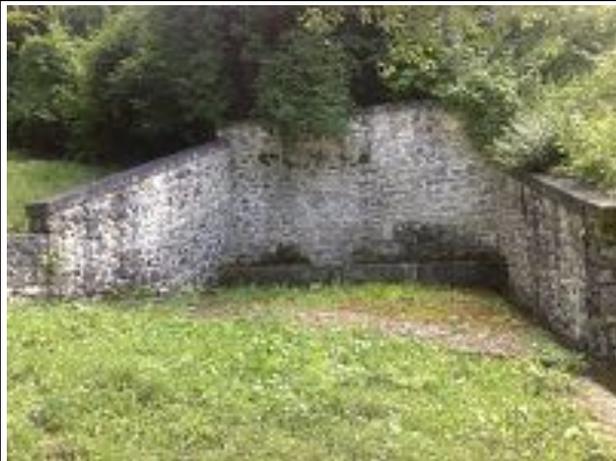
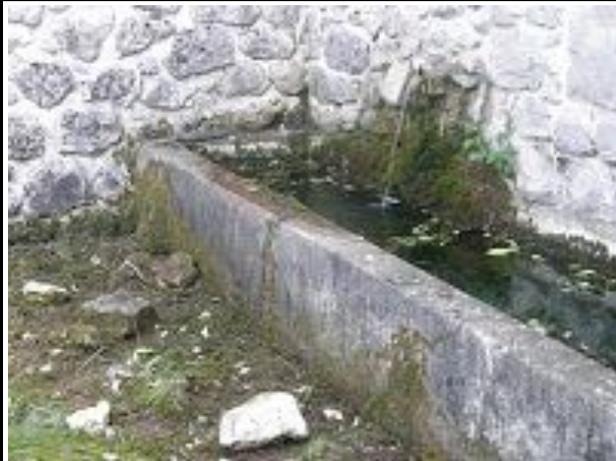
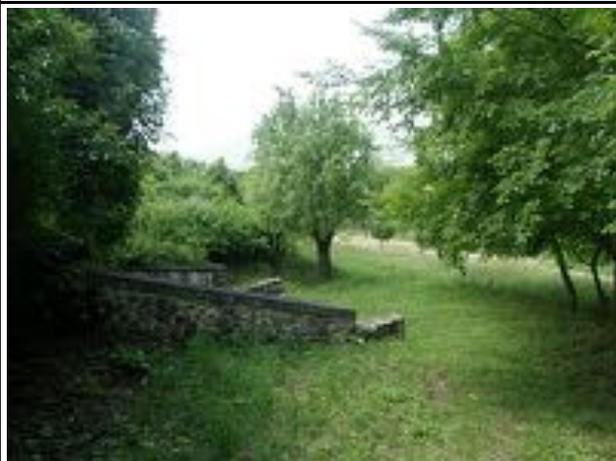
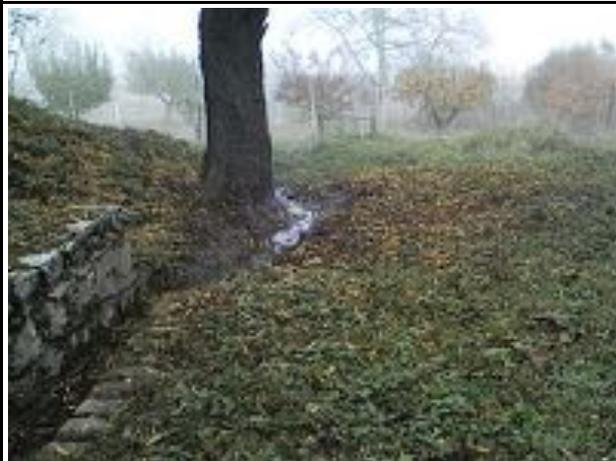
GENERALITA'		
n.	24	
comune	TIONE DEGLI ABRUZZI	
località	Fraz. Goriano Valli	Villa Cavalloni
nome	FONTE CAVALLONI	
Altro nome	Fonte Cavallone	
tipologia	FONTANA-ABBEVERATOIO	
accessibilità	Sì, da una strada campestre dalla chiesa di S. Gaetano, a circa 150 metri dall'abitato	
Data rilievo	22/06/14	h 14,25

DESCRIZIONE ATTUALE
<p>Il muro principale in pietra è lungo oltre 6 metri; la vasca sottostante, con discreta presenza di vegetazione, ha la stessa lunghezza ed è alta circa 50 cm. E' alimentata da un unico cannello posto sulla sinistra. Ai lati della fonte corrono due muri di accompagnamento e lo spazio antistante ha una pavimentazione in acciottolato calcareo.</p> <p>L'acqua defluisce dalla parte destra alla base del muro, andando poi a disperdersi in un passaggio nel terreno fino a giungere a sottostanti frutteti.</p>

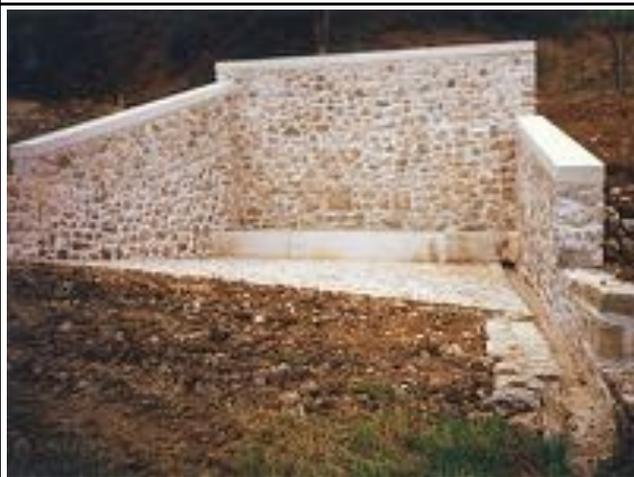
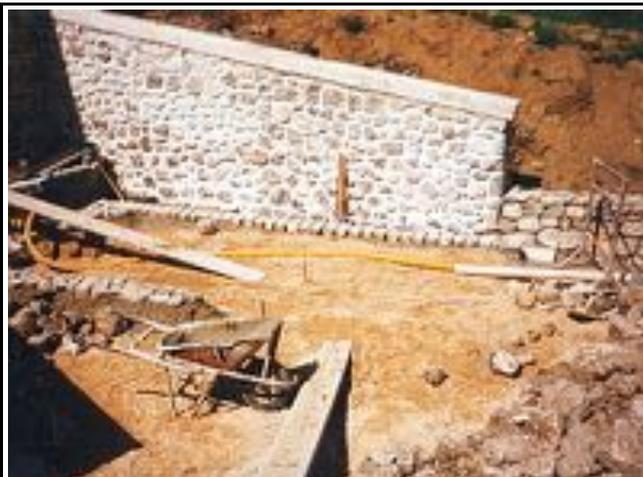
In basso: lavori eseguiti nel 1996-1997 (cortesia ditta GAS autotrasporti - Sulmona)

NOTE
Questa fonte è stata interessata dai lavori di restauro eseguiti, per conto della Comunità Montana

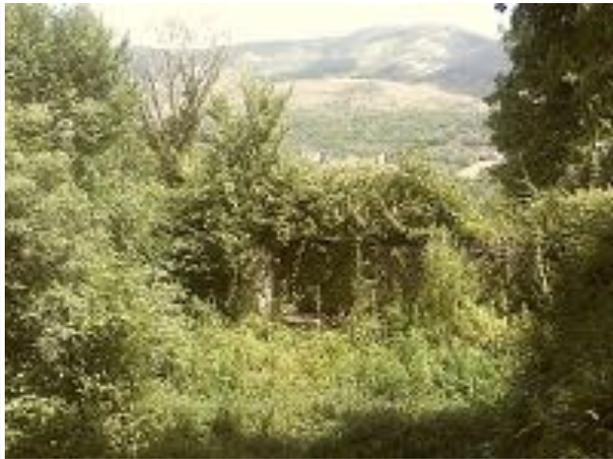
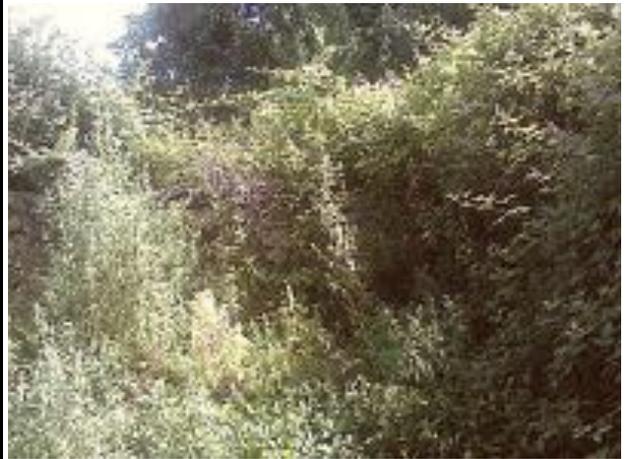
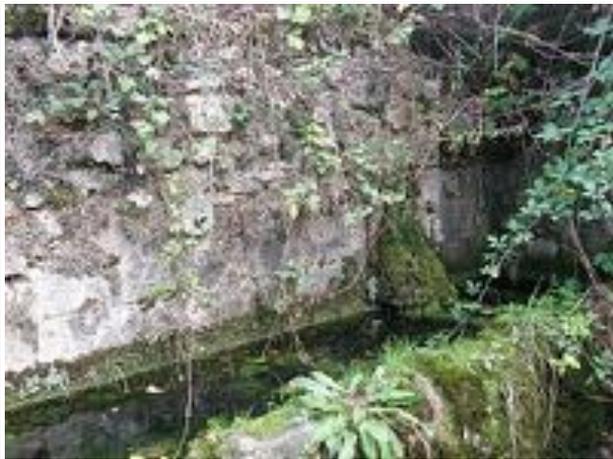
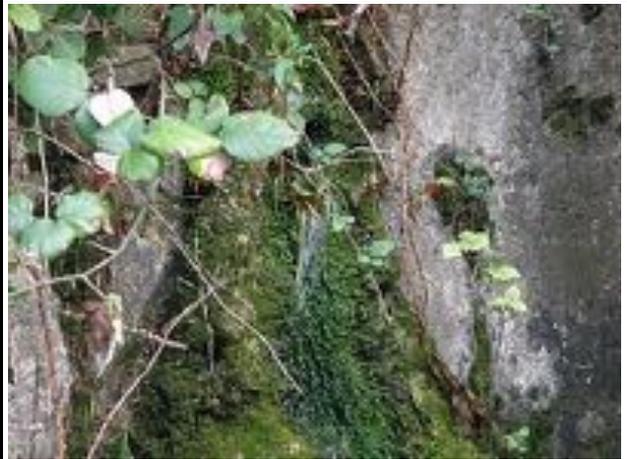
GENERALITA'	
n.	25
comune	TIONE DEGLI ABRUZZI
località	Fraz. Goriano Valli Villa Grande
nome	FORTE Villa Grande
Altro nome	
tipologia	FONTANA-ABBEVERATOIO
accessibilità	Si, da una strada campestre, a poche decine di metri dall'abitato di Villa Grande
Data rilievo	01/07/14 25/10/14

DESCRIZIONE ATTUALE
 Fonte costituita da una vasca di circa 6 metri, divisa in due, con due cannelli in metallo sul lato destro che spuntano dalla parete retrostante. Da uno di questi tubi esce l'acqua. Sono presenti le barre in metallo per l'appoggio delle conche. A destra della fonte è presente un braciere. Il sito è infatti stato organizzato anche per area pic-nic. Nel sopralluogo di luglio il manufatto si presentava seminascosto dalla vegetazione, degradato dalla presenza di rovi, rami caduti dagli alberi circostanti, fango e terra che impediscono l'agevole avvicinamento alla fonte. E' probabile che vi sia anche la perdita di tenuta dell'acqua nella vasca. Questa presenta inoltre diffusa vegetazione al suo interno. In alcuni mesi dell'anno questo posto è anche luogo di raduno da parte dei cinghiali.

IPOTESI DI INTERVENTO
Manutenzione: ripulitura dell'area e dei manufatti; ristrutturazione parziale di questi ultimi; pulizia interna della vasca.
Potenziamento naturalistico : Seguire le indicazioni presenti nel paragrafo 4 del presente lavoro per la manutenzione e pulizia del manufatto.
Fruizione e didattica: collocazione di segnaletica indicatrice e cartellonistica su temi storici, culturali e ambientali riferiti al luogo e all'uso della fonte.

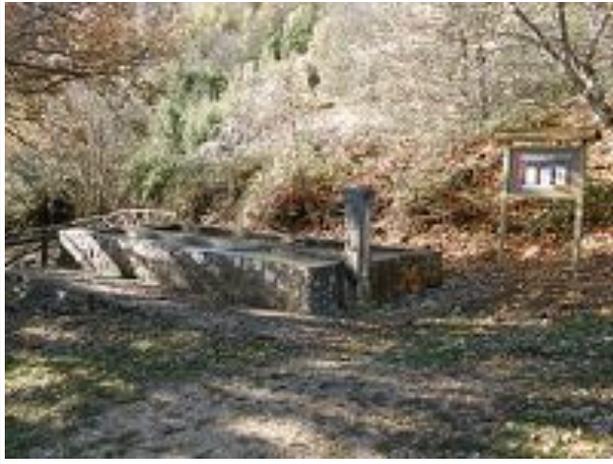
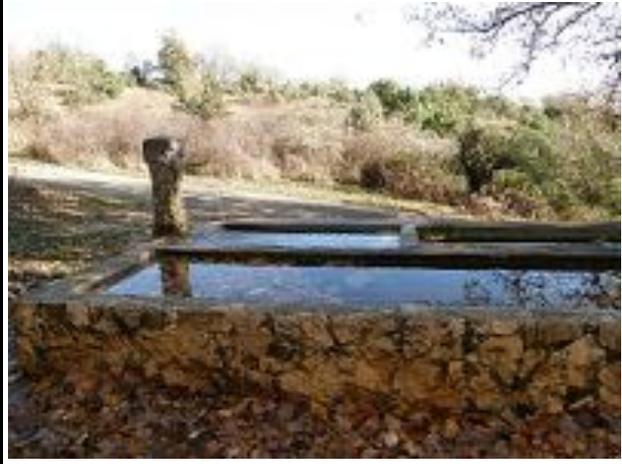
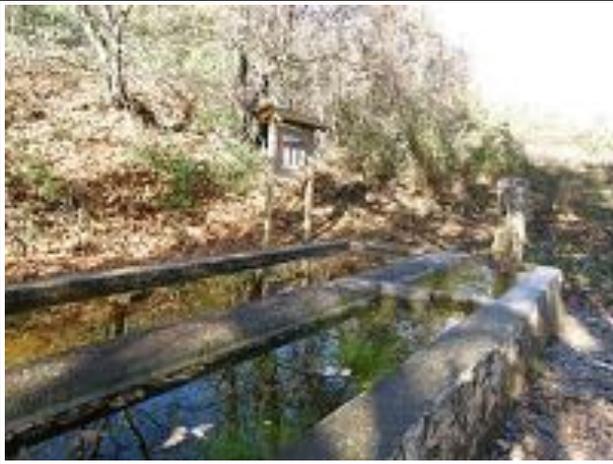
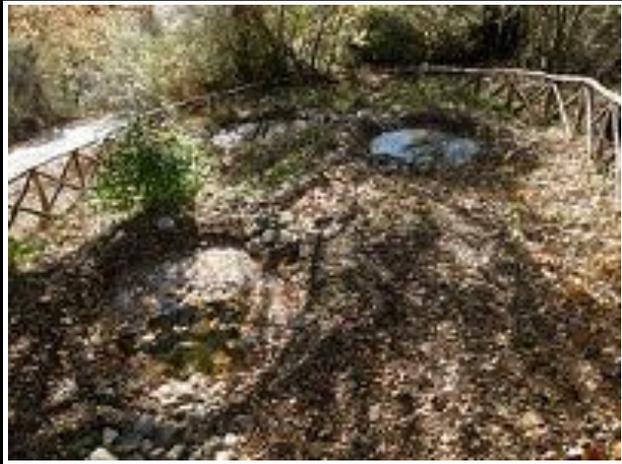
NOTE
La ristrutturazione di questo abbeveratoio effettuata dal Parco Regionale Sirente Velino fa parte del progetto "BATRACOFAUNA - Interventi di conservazione a favore degli anfibi nel Parco Sirente-Velino".

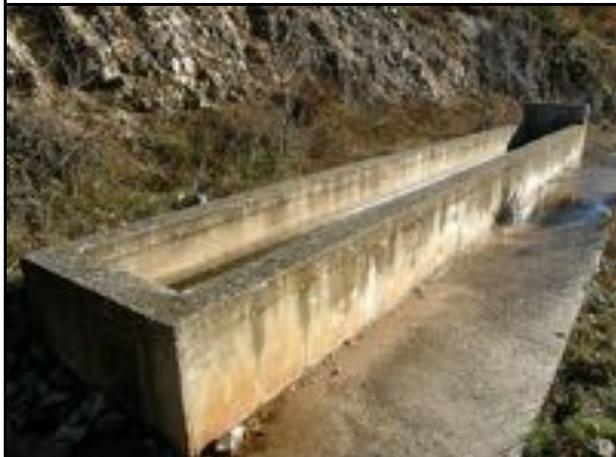
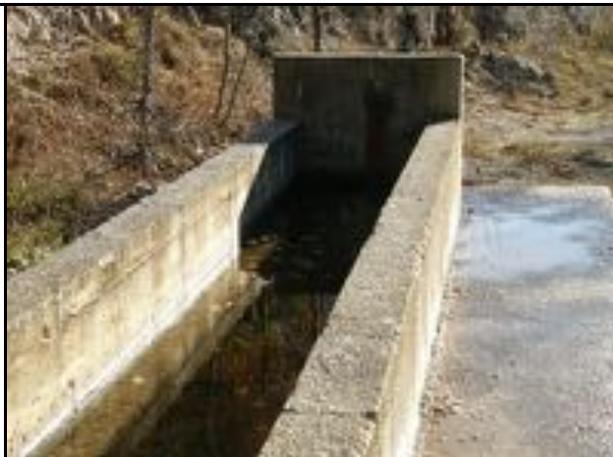
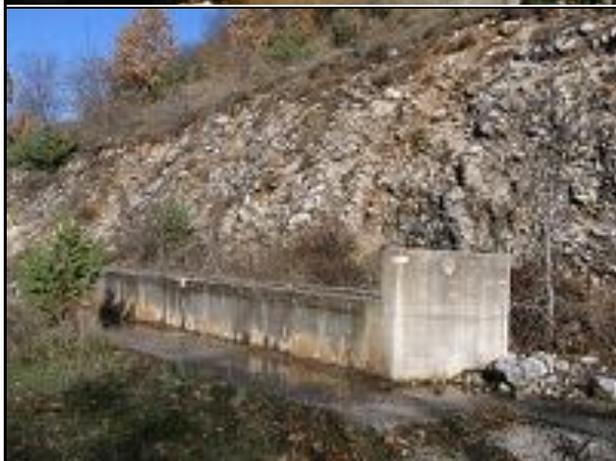
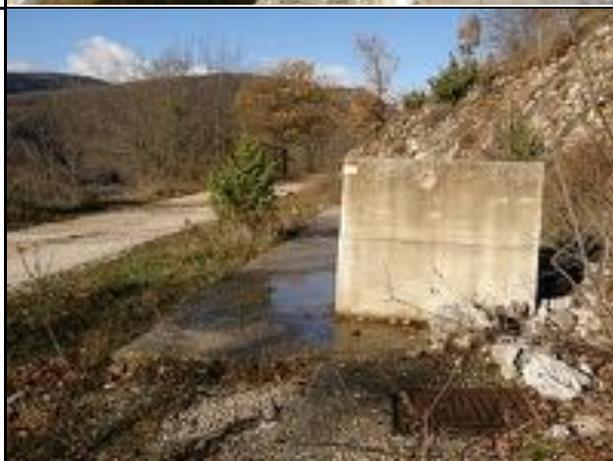
GENERALITA'		
n.	28	
comune	TIONE DEGLI ABRUZZI	
località	Pagliare di Tione	
nome		
Altro nome		
tipologia	ABBEVERATOIO	
accessibilità	Sì, sulla strada che dalla chiesa di S. Trinita porta alle pagliare di Tione	
Data rilievo	24/09/14	h 8,55

DESCRIZIONE ATTUALE
L'abbeveratoio è costituito da una lunga vasca di circa 11 metri per 1 di larghezza. E' interamente in cemento e ha un'unica uscita. Accanto in terra è presente un tombino forse per il collegamento a linea di condotta. Non è stato possibile rintracciare testimoni che abbiano visto tale abbeveratoio in funzione. La vasca mantiene la sua impermeabilizzazione così al suo interno viene mantenuta l'acqua piovana.

IPOTESI DI INTERVENTO
Il sito non appare significativo per interessi storico-culturali, ecologici, paesaggistici e socio-economici.

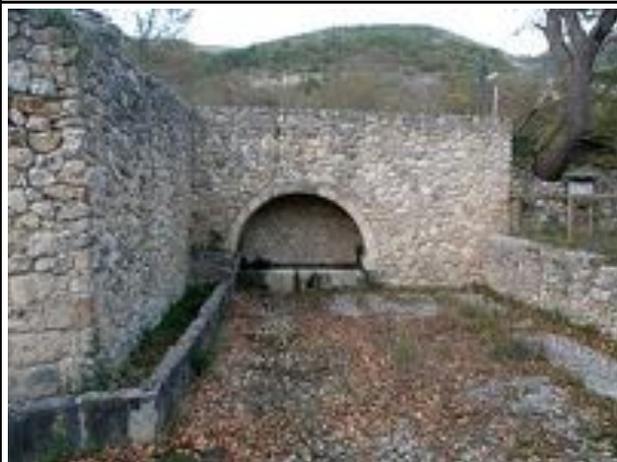
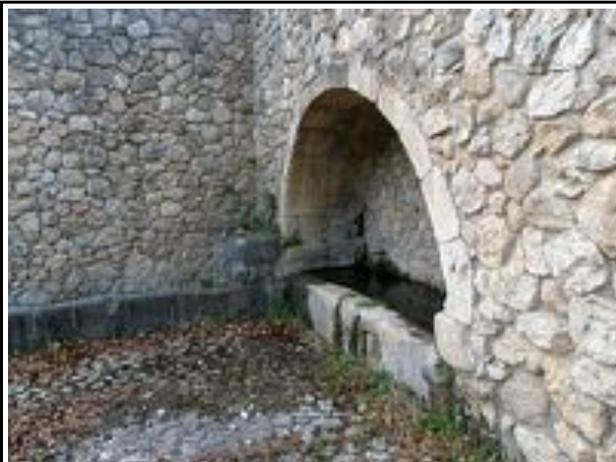
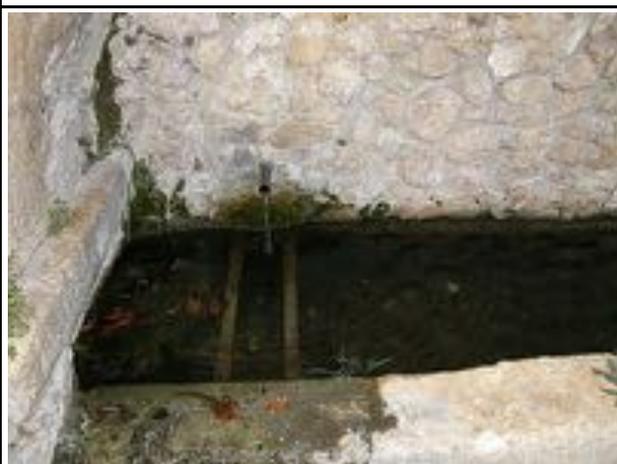
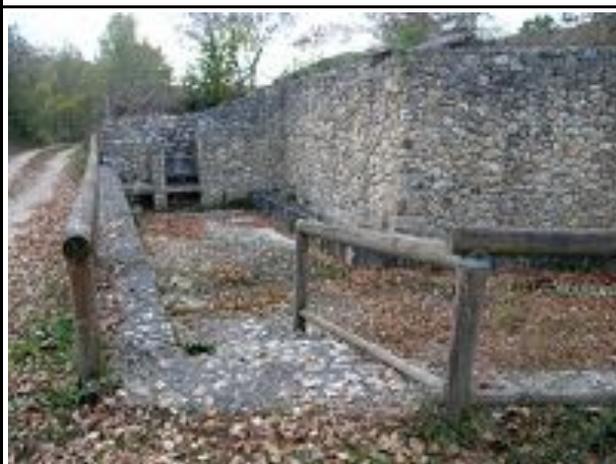
GENERALITA'		
n.	29	
comune	ACCIANO	
località	Fraz. Succiano	
nome	FONTE VECCHIA	
Altro nome		
tipologia	FONTANA - ABBEVERATOIO	
accessibilità	Sì, da una strada di campagna che dall'abitato di Succiano porta a S. Lorenzo di Beffi	
data	19/10/14	h 18,03

DESCRIZIONE ATTUALE
<p>L'area presenta ampio piazzale in selciato. La fonte riceve l'acqua attraverso un'unica uscita su vasca di circa 3 metri di lunghezza. Inizialmente l'acqua convogliava in altri due abbeveratoi più lunghi e tra loro perpendicolari. Al momento della visita l'acqua in queste ultime 2 vasche non era presente. Nell'area della fonte è presente uno spazio attrezzato per cucinare all'aperto. Nei pressi, una tabella informativa del parco. Il manufatto di questa fonte ha subito evidenti interventi di restauro che non è stato possibile datare. Questi lavori non sono nell'elenco di quelli in carico dalla Comunità Montana negli anni 1996-1997.</p>

Manutenzione: allo stato attuale, non appaiono necessari interventi

Potenziamento naturalistico: l'abbeveratoio potrebbe essere un buon sito riproduttivo per gli Anfibi. Vanno però riattivate le altre due vasche. Si consiglia di attenersi ai consigli presenti nel paragrafo 4 Tutela, conservazione e miglioramento

Fruizione e didattica: apporre un cartello su temi storici, culturali e ambientali riferiti al luogo e all'uso della fonte

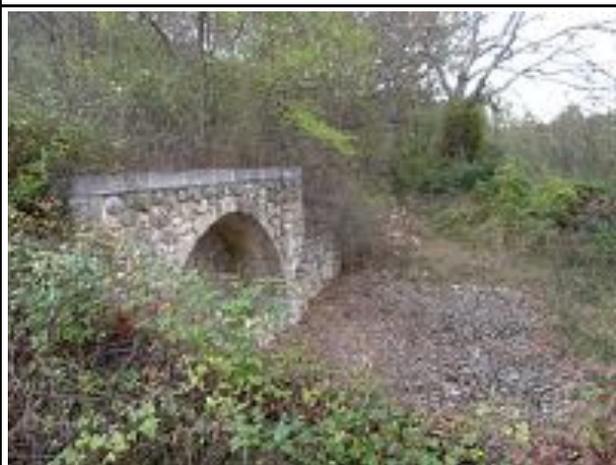
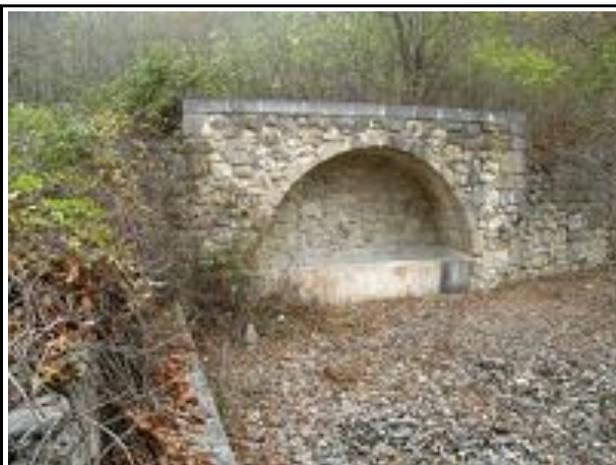
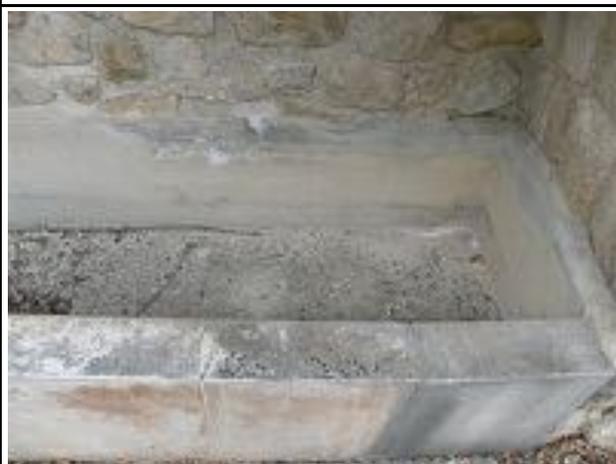
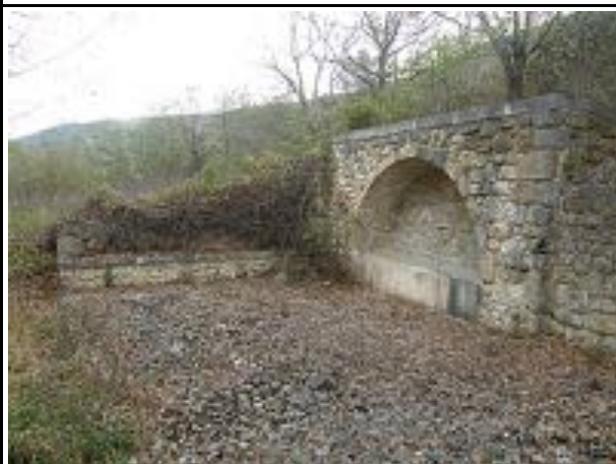
GENERALITA'	
n.	30
comune	ACCIANO
località	Fraz. Succiano
nome	FONTE NUOVA
Altro nome	
tipologia	FONTANA - ABBEVERATOIO
accessibilità	NO, percorso di difficile riconoscimento tra i boschi
Data rilievo	23/10/14 h 14,02

NOTE STORICHE ECC.	
periodo costruzione presunto o verificato	
notizie storiche	Memorie storiche locali affermano che l'acqua in questa fonte è assente da almeno 20 anni.

DESCRIZIONE ATTUALE
La fontana, collocata in zona boscosa, è stata restaurata nel 1996. Attualmente si presenta con un piazzale acciottolato con pietra calcarea e una vasca impermeabilizzata, sormontata da un arco. Sopra la vasca è presente un cannello in metallo che però non porta acqua.

Manutenzione: ripulitura dell'area e del sentiero che permette l'accesso al sito. Identificazione del punto di presa, verifica di presenza d'acqua e recupero della condotta fino alla fonte.

Potenziamento naturalistico: sua collocazione all'interno di area boscosa lo rende idoneo quale sito riproduttivo di Anfibi e quindi meritevole di ristrutturazione. Si consiglia, quindi, di seguire le indicazioni presenti nel paragrafo 4 del presente lavoro.

Fruizione e didattica: collocazione di segnaletica e cartellonistica su temi storici, culturali e ambientali riferiti al luogo e all'uso della fonte

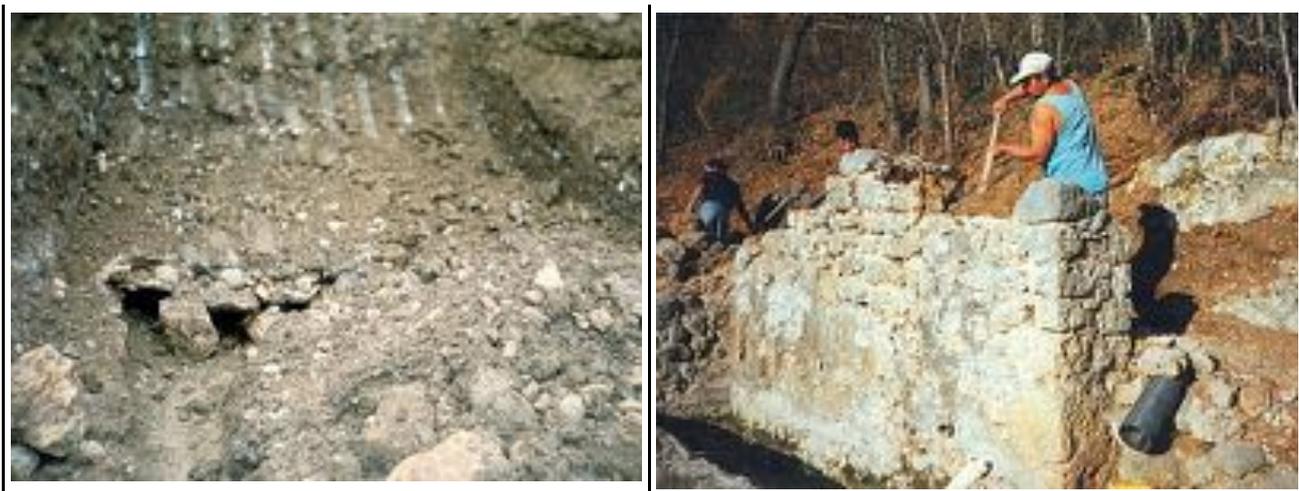
In basso: lavori eseguiti nel 1996-1997 (cortesia ditta GAS autotrasporti - Sulmona)

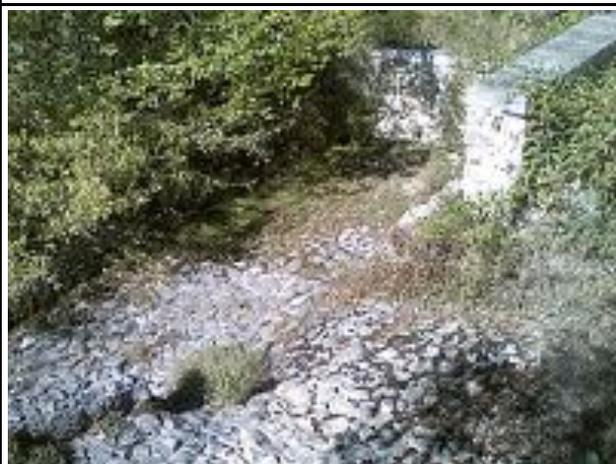
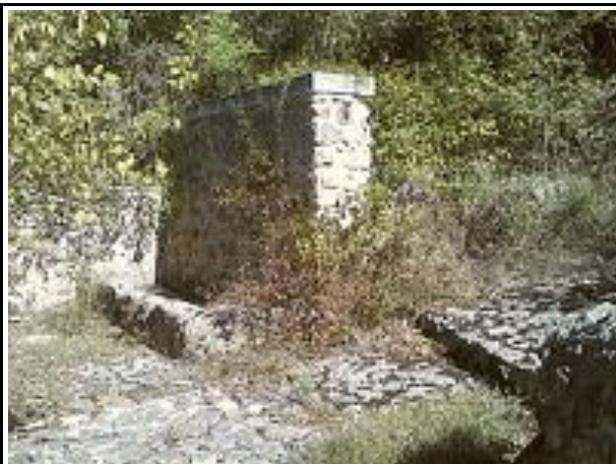
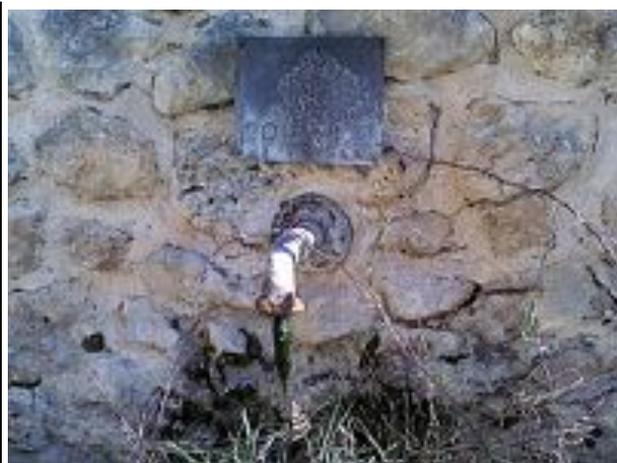
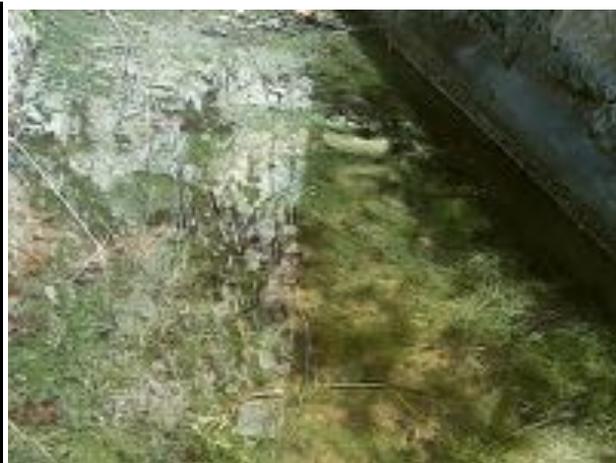
GENERALITA'		
n.	31	
comune	ACCIANO	
località	Fraz. Succiano	SUCCIANO, zona cimitero
nome	FONTICELLE	
Altro nome		
tipologia	FONTANA - ABBEVERATOIO	
accessibilità	SI, da un sentiero tra i boschi nei pressi del cimitero di Succiano	
Data rilievo	30/09/14

DESCRIZIONE ATTUALE
La fonte è situata dopo un bosco di querce che si raggiunge da una strada di campagna e successivo sentiero, prossima al cimitero di Succiano. Il sito si presenta poco mantenuto. Nei

pressi, un cartello divelto segnalava la zona come "area pic-nic". La vasca, che contiene acqua e numerose piante, è larga ca. 3 m e alta 1 m, alimentata da un unico cannello.

Manutenzione: pulizia e manutenzione della fonte, del sentiero di accesso e dell'area ristoro.

Fruizione e didattica: ripristinare segnaletica sulla strada di accesso; apporre un cartello su temi storici, culturali e ambientali riferiti al luogo e all'uso della fonte

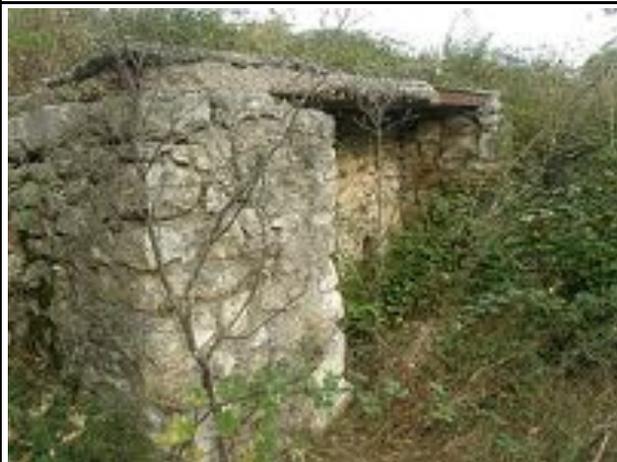
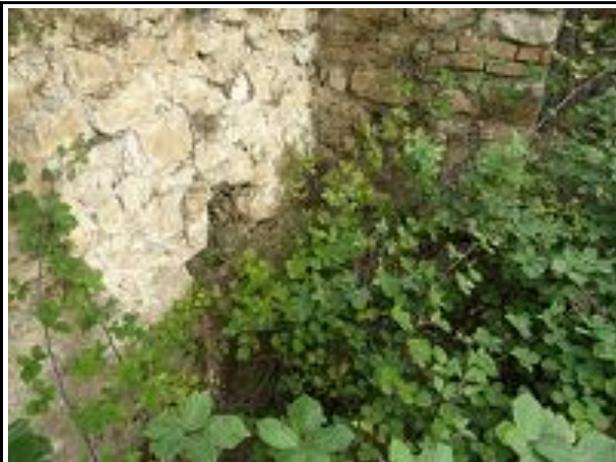
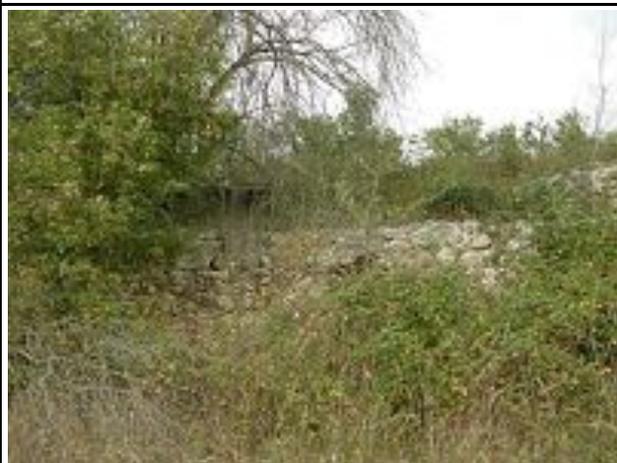
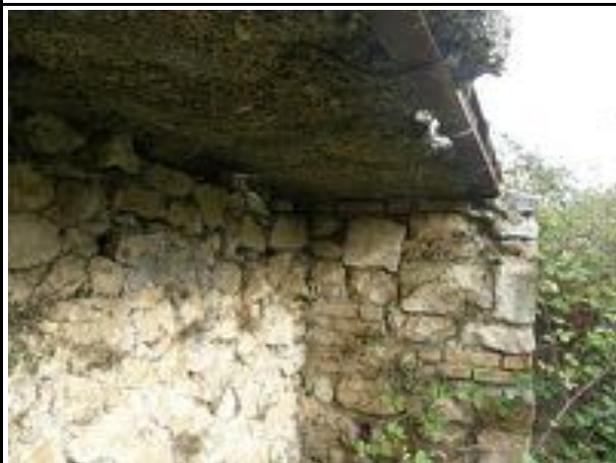
comune	ACCIANO	
località	Fraz. Beffi	
nome	Fonte PIZZIGUIE	
Altro nome	Pizziguiu	
tipologia	FONTANA - ABBEVERATOIO	
accessibilità	SI, in campagna poco distante dalla strada vicinale Beffi - Roccapreturo	
Data rilievo	07/09/14	h 16.06

DESCRIZIONE ATTUALE	
<p>Il sito è in aperta campagna ed è costituito da costruzione degradata dal tempo, con unica vasca rettangolare di ca. 2,5 m di lunghezza sormontata da copertura in cemento. Alle spalle altri manufatti in rovina, probabile presenza di abitazione o ampio annesso agricolo. Nella vasca non è visibile traccia di tubatura o altra entrata di acqua. La vasca è coperta di rovi, come tutta l'area del sito.</p>

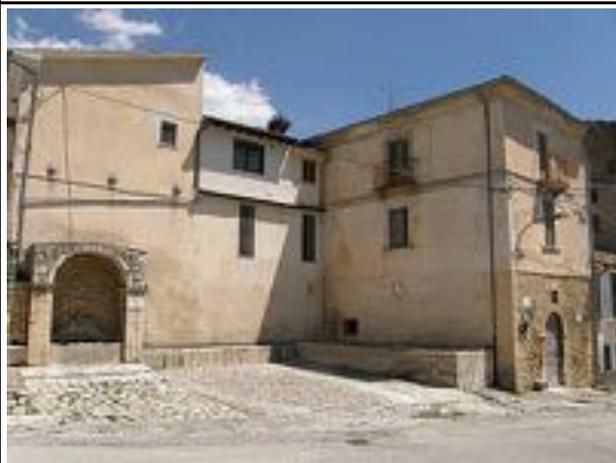
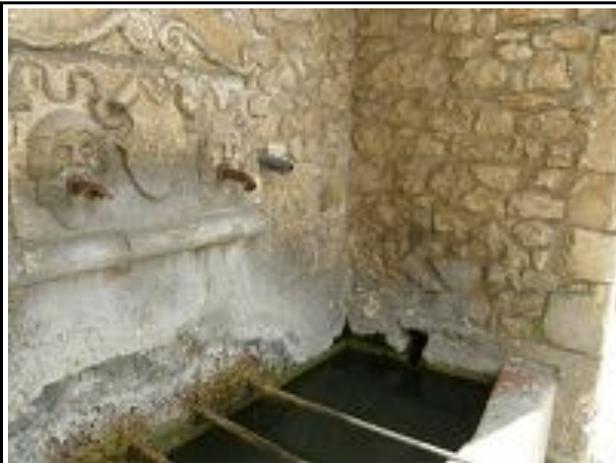
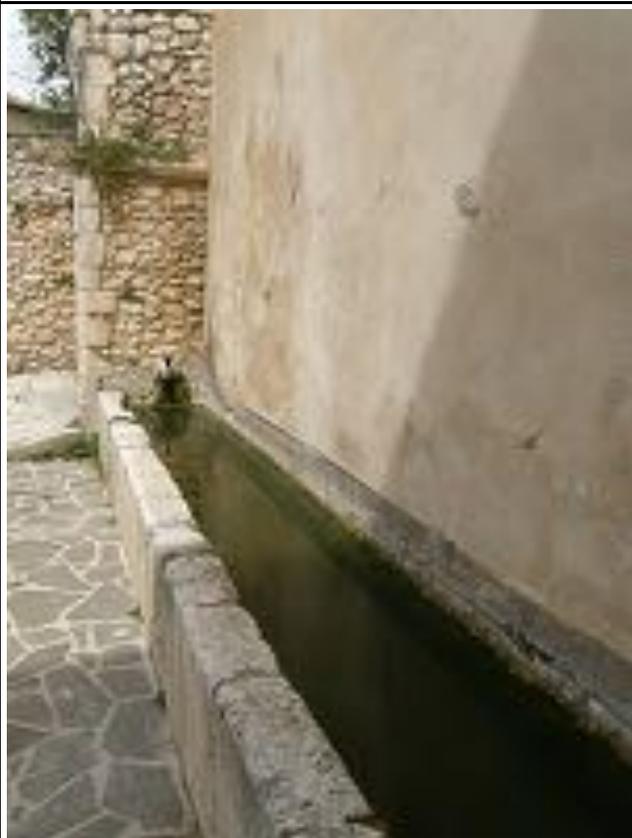
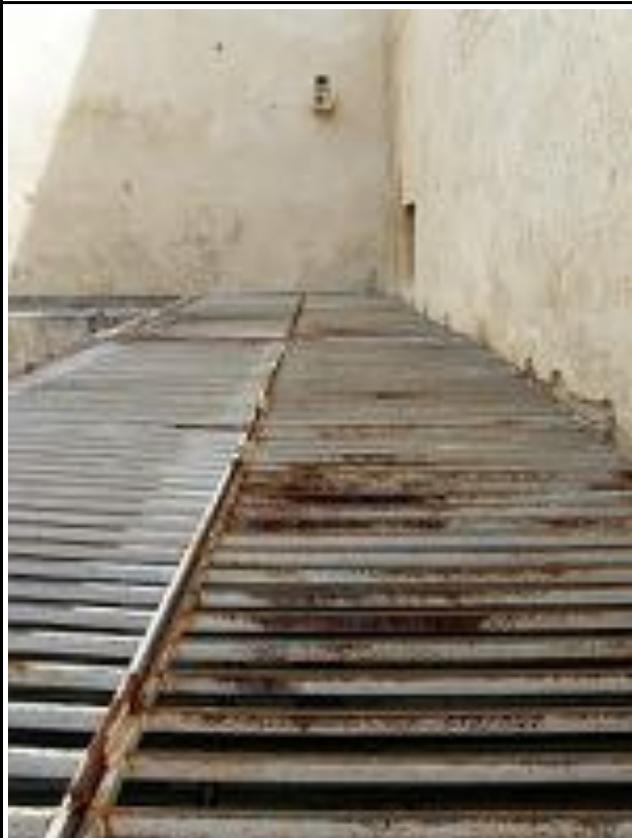
GENERALITA'	
n.	38
comune	ACCIANO
località	Acciano Centro storico
nome	Fontana
Altro nome	
tipologia	FONTANA - LAVATOIO
accessibilità	SI, la fontana è nella piazza principale del centro storico di Acciano
Date rilievo	07/07/14; 09/09/14

acqua. Il comune si è adoperato per capire le cause. Sono stati così visitati due siti nelle montagne sopra l'abitato del paese. In località Valle Cupa e in località Santa Maria delle Grazie, vi sono i due punti di presa dell'acqua che arriva nella piazza. Questi sono stati trovati e ripuliti. Operai del comune hanno poi faticosamente rintracciato una porzione della condotta che è risultata danneggiata da recenti lavori fatti sul manto stradale durante la collocazione della fibra ottica. A causa di ciò una porzione della tubatura era completamente otturata dalle radici. Con la sostituzione di questa parte, l'acqua arriva nuovamente alla fontana, e gli anziani locali affermano di non aver mai visto una portata così generosa.
